平成 14 年度 卒業論文

風力発電機用
FRP ブレードの
落雷破壊メカニズム

知能機械システム工学科

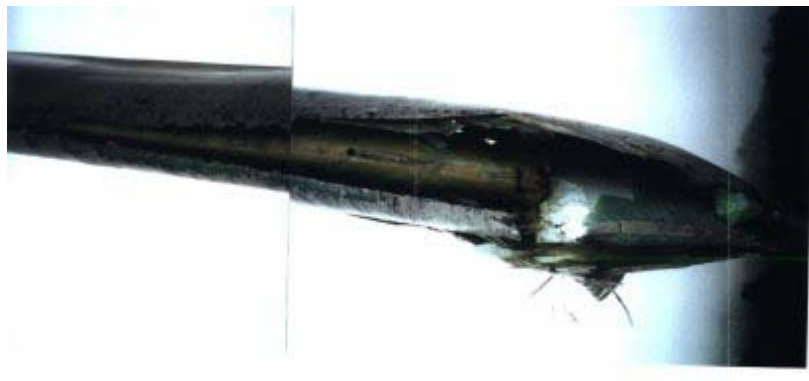
風力発電機用ブレードの落雷による被害の状況は深刻である。高知県長岡郡大豊町に設置されている風力発電機は 3 度も落雷でブレードが損傷する被害を受けている。以下の Fig.3 と Fig.4 に最初の被害の状況を示す。

Fig.3 大豊風力発電所 1999 年 9 月 15 日の被雷でのブレードの損傷状況その 1

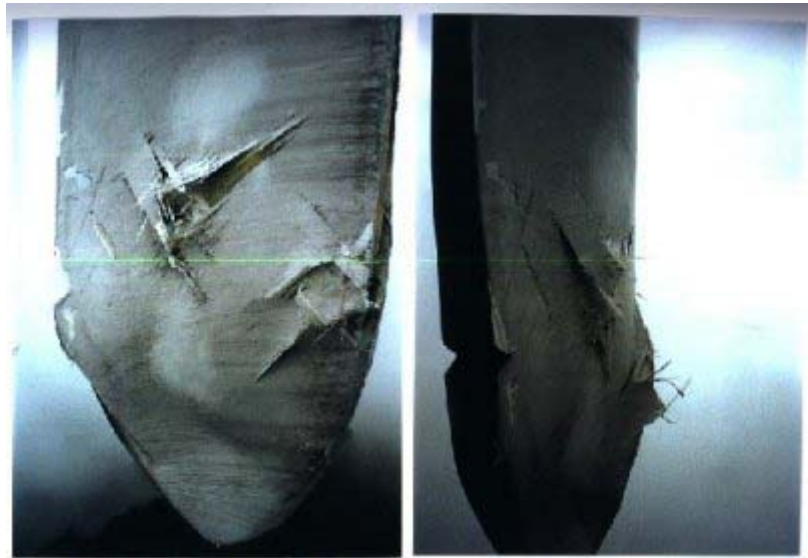
Fig.4 大豊風力発電所 1999年9月15日の被雷でのブレードの損傷状況その2

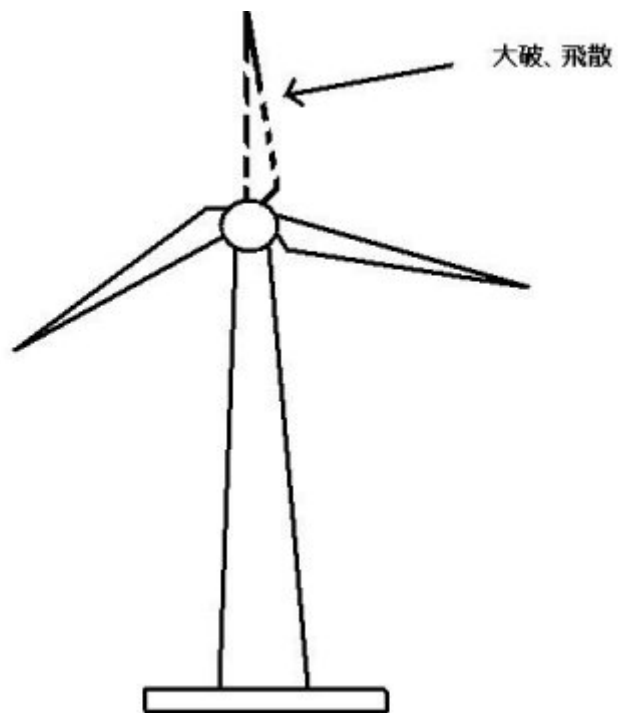
さらに石川県松任市の松任海浜公園にある風力発電機のブレードは高知県大豊町に設置されている風力発電機よりも深刻な被害を受けた。その被害の状況を以下の Fig.5 と Fig.6 に示す。

Fig.5 松任海浜公園発電所の風車ブレードの損傷状態その1

松任海浜公園に設置されている風力発電機は2回の被害を受け、2回とも季節が冬だった。この風力発電機はエネルギーの大きい冬季雷を受けたために、深刻な被害を被ったと考えられる⁽⁹⁾。

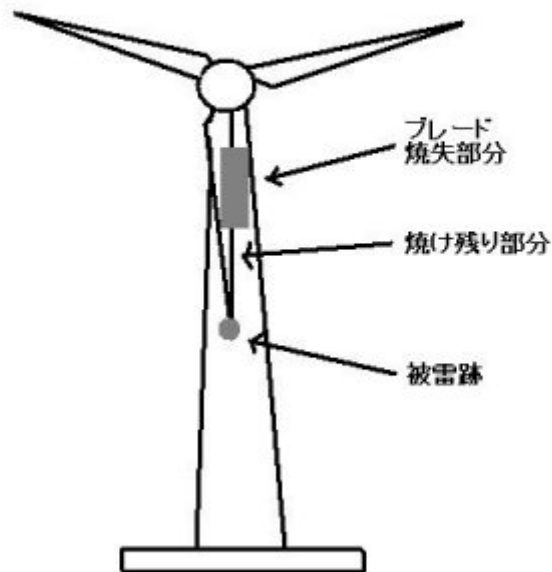
Fig.6 松任海浜公園発電所の風車ブレードの損傷状態その2

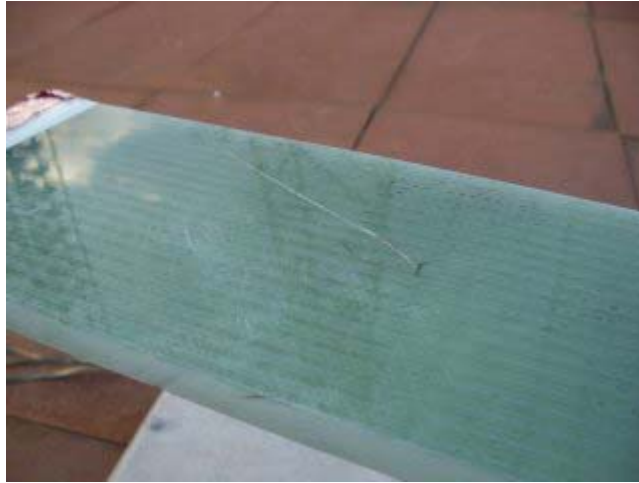
実験結果は試験片の順番に結果を説明すると、GFRP は一度目の被雷で表面に損傷が発生した。しかしその後の短絡なし 2 回と短絡ありの試験を行ったが、変化は見られなかった。試験後の GFRP 試験片の状態は以下の Fig.11 に示す。

Fig.11 試験後の GFRP 試験片

0.25 クーロンとなる。一般的に言われている自然雷の雷撃の電気量が 25 クーロン程度であるので、GFRP に傷をつくった人工の雷エネルギーは自然雷の 100 分の 1 程度であることがわかった。本研究で使用した GFRP は成形方法がハンドレイアップ成形法のため、層の間にわずかな空気が残り、その空気が雷のエネルギーで破裂して傷になったと考えられる。CFRP は導電性が高いので破壊に至らず、表面の樹脂だけが焦げたのだと考えられる。

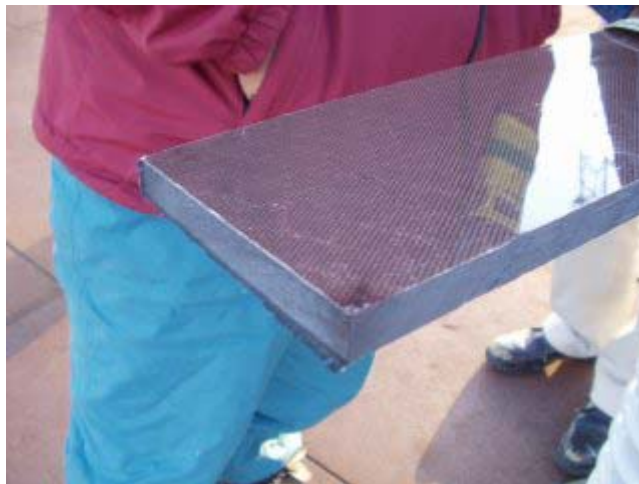
次に行った CFRP 試験片には損傷が発生しなかった。ただ 3 度目の短絡なしの試験で、試験片の電極に近いほうの角が焦げた。短絡ありの試験では、CFRP に噛ませている印加線のクリップの周りが焦げた。試験後の CFRP 試験片の状態は以下の Fig.12 に示す。

Fig.12 試験後の CFRP 試験片

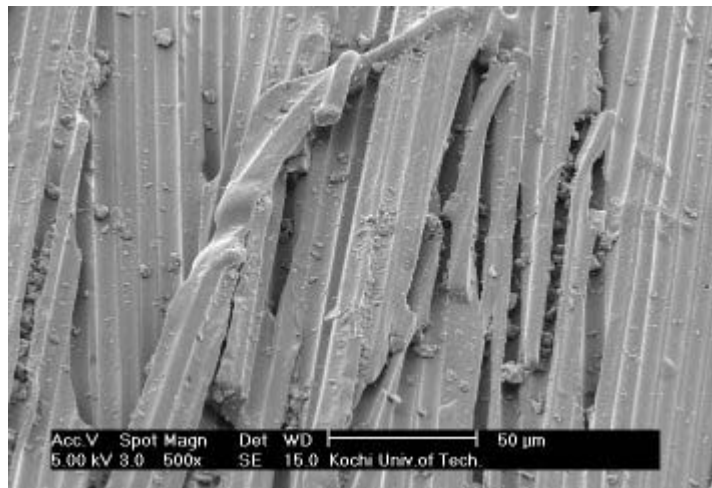
Fig.16 500倍に拡大して撮影したGFRPの表面の傷(Fig.14の右のGFRP片)

Fig.16を見ると右上の方向の繊維と左上の方向の繊維が並んでいることがわかる。右上の方向の繊維は一番上の層であり、その下の層に左上の方向の繊維がある。このことから試験片の傷は一番上の層が剥がれていたことがわかった。

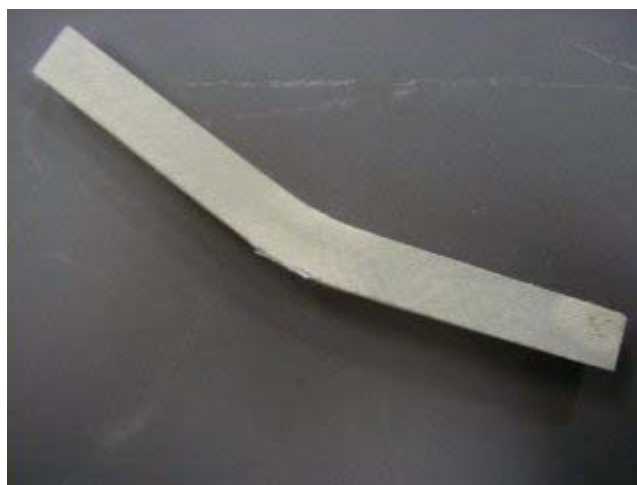
GFRP試験片の曲げ試験の結果、4本とも破断しなかった。圧子を下ろしていくとたわんでいったが、破壊音は聞こえなかった。試験片の破壊状況は4本とも圧子と垂直方向の位置で試験片の裏面に剥離が起きた。Fig.21に試験後のGFRP試験片を、Fig.22に荷重-変位曲線を示す。

Fig.21 試験後のGFRP試験片の破壊状況

曲げ試験において Fig.22 を見ると GFRP 試験片の荷重は激しく上下に振れている。これは FRP の性質で、層が破壊されると一瞬荷重が下がるからである⁽⁴⁾。Fig.22 から GFRP 試験片の 3 点曲げは破壊の音こそしなかったものの、内部で連続して破壊が起こっていたことになる。そして徐々にたわんでいき、長手方向に対し 45° 方向で平行にならんでいる裏面の層の繊維が引張の力で引き離され、Fig.21 に示すように繊維が端から捲れあがった。CFRP 試験片の 3 点曲げで試験中に破壊音がしたが、破壊音がした時刻と Fig.24 で荷重が低下したときの時刻は一致している。CFRP 試験片は繊維方向が長手方向のため引っ張りに強く、GFRP のように繊維は捲れあがらなかった。CFRP 試験片は端から中央にかけて割れ、割れた部分を観察すると層と層がきれいに剥がれていた。これは試験片に荷重をかけると試験片の上半分が圧縮の力を受け、下半分が引張の力を受けるので、層と層の間の接着が破壊されたと考えられる。これは層間せん断破壊と呼ばれる。Fig.22 の Y 軸のスケールは Fig.24 の Y 軸のスケールと大きく異なるが、これは GFRP 試験片の曲げ試験で測定にミスがあったか、測定器の不調だと思われる。本来ならば Fig.22 の Y 軸のスケールは 200 倍程でなければならない。しかし Fig.22 の波形が上下に激しく振れていることから GFRP は CFRP より強度が低いことがわかる。

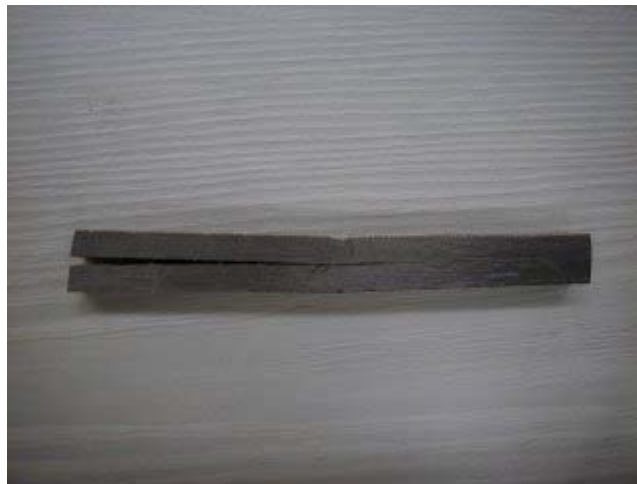
一方 CFRP は圧子を下ろしていくうちに試験片がたわんでいき、そして突然試験片の端から中央に向かって水平に割れた。破壊は 1 回だけでなく 2 回、3 回起こった。破壊音は陶器が割れる音と似ていた。以下の Fig.23 に試験後の CFRP 試験片を、Fig.24 に荷重-変位曲線を示す

Fig.23 試験後の GFRP 試験片の破壊状況

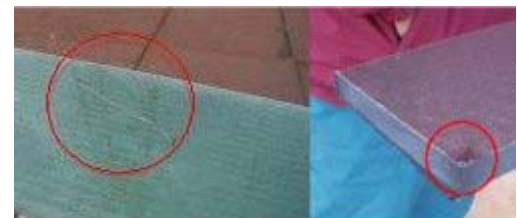
この実験では国内高電圧発生装置のうちインパルスジェネレーターを使わせていただき、80kV の人工雷で Fig.1 に示す設置方法で行った。1 つの材料につき 4 回行い、そのうち 1 回は金属製のリボンで電極棒と FRP 板を結び、短絡させた。Fig.2 に実験結果を示す。GFRP の表面には傷ができた。CFRP は雷が侵入してきた角の部分が焦げるだけで、ほかに変化はなかった。GFRP の傷の周りを 5mm 角で切り出し、SEM で観察した。Fig.3 に SEM で撮影した写真を示す。Fig.3 を見たところ 1 番上の層が剥がれたことがわかった。

Fig.2 Damages after Artificial Thunder Striked.
(Left) GFRP (Right) CRP

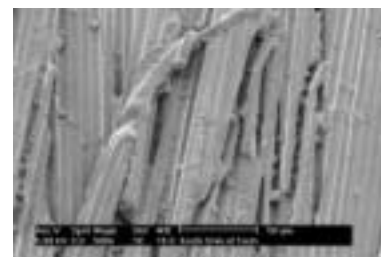
Fig.3 Observation of Scratch on GFRP by SEM
