# レーザ照射による励起キャリアの挙動追跡

真田研究室 1080243 桑田 雄一

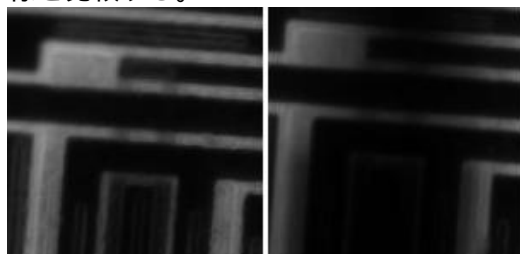
図 2

不良品の故障箇所での OBIC 像を良品と不良品で比較。(図 2) 比較した結果この部分にゲート故障があるとわかった。故障箇所を図 3 に示す。

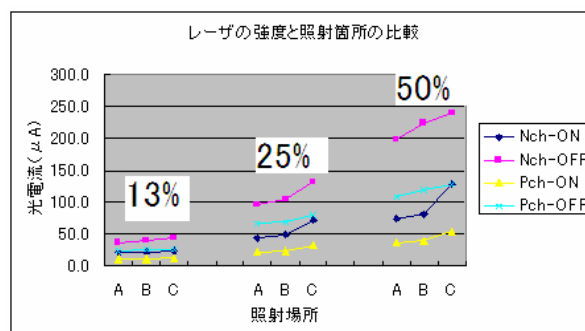
光電流をレーザ強度と照射箇所を変化させて測定。レーザ強度は 13%,25%,50%で行った。

照射箇所は Pch と Nch のドレイン部の中央(A)、端(B)、全体(C)の 3 箇所に照射。

光電流は、レーザ強度と照射面積により異なる。光電流の大小は  $Pch < Nch \text{ ON} < \text{OFF}$  となった。
