# 発光解析によるオープン故障の特定

真田研究室 1080261 高橋 慎太郎

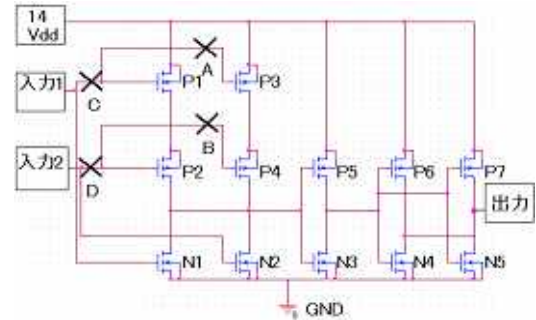
図 2. TC4001BP 切断箇所

発煙硝酸で LSI のパッケージ部分を開封した。RIE 装置をつかい、LSI の表面に存在しているポリミド膜と酸化膜を除去した。その後、YAG レーザーとプロービング針を使い故障を作製した。

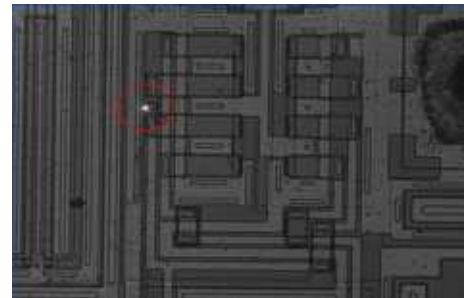
図 3. TC4001BP 切断箇所 B

故障を作製した部分の発光を観察できた。入力により、発光する場合と発光しない場合があった。発光した原因はアルミ配線がシリコン基盤にダメージを与えたのではないかと考える。期待した Pch、Nch のゲート付近の発光は観察できなかった。
