高知市中心市街地の現況から見た課題

学籍番号：1090439 氏名：川村 真史

高知工科大学工学部社会システム工学科

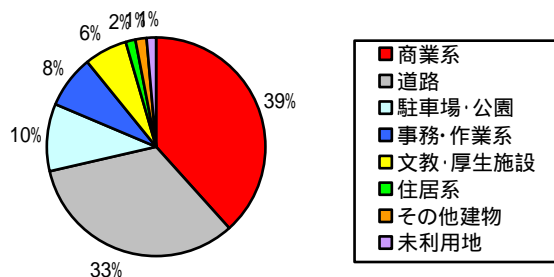
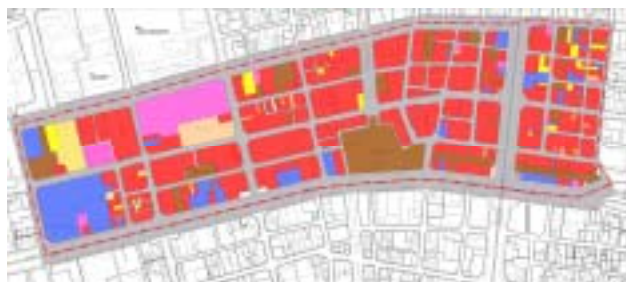
図2 土地の用途別分布状況(平成19年時点)

中心市街地の土地利用の現況は、建蔽地が全体の56%、非建蔽地が44%となっている。なお、建蔽地の中では商業用地が最も多く、71%を占めていた。また、道路用地の面積が全体の約33%と適正な利用状況となっている。

駐車場や公園は都市機能の維持のため、ある程度存在することが求められる用地である。しかし現在の市街地には駐車場がやや過剰気味に存在しており、都市計画公園の誘致距離圏から一部地域がはずれている。そのため、特に駐車場の配置が適正かどうかを一度見直す必要がある。

未利用地の中でも特に面積が広いのは旧ダイエー跡地で、未利用地中約91%を占めている。この空地が有効活用されるだけで中心市街地における商業機能の活性化とともに市街地内の空地面積が大きく減少する。そのため早急に魅力ある再開発計画を策定する必要がある。

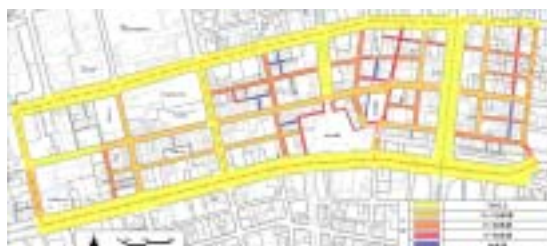
図3 幅員別道路の分布状況(平成19年時点)

中心市街地周辺の幹線・補助幹線道路や中の橋通りなどに幅員12m道路が、アーケード内やおびさんロード等の区画道路に4~12m未満の道路が利用の程度に応じて適切に配置されている。

中心市街地の道路については戦後土地区画整理事業が実施されており、基本的には問題が無い。

なお、中心市街地における幅員4m未満の道路が点在している魚の棚商店街、柳町商店街は歴史ある下町的な雰囲気から観光客や地元住民に親しまれている箇所も多い。

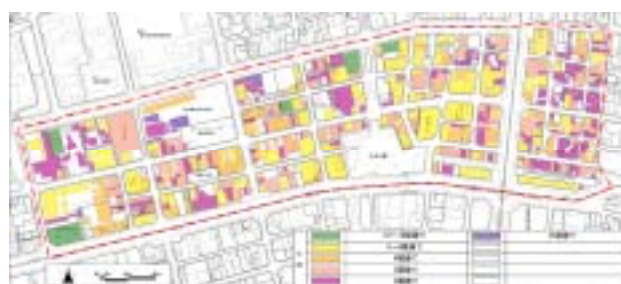
図4 階数別建物の分布状況(平成19年時点)

高知市中心市街地において最も多い階層の建物は2階建て建物で、全体の29%である。

中心市街地内には10階以上の超高層建物は14棟あるが、その内新耐震前に建てられた超高層建物は5棟存在する。

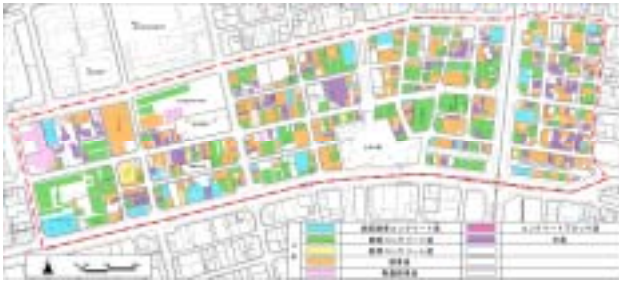
図5 建物の構造別分布状況(平成19年時点)

中心市街地における建物の中で最も多い構造は、鉄骨造で、全体の約40%を占めていた。次いで木造の建物が全体の27%を占めており、意外に多い結果となっている。

災害に弱い建物のうちSRC・RC造と鉄骨造の建物の比率は71%を占めている。これらの建物は木造等他の構造建物に比べて補強・建替え工事における手間と時間、工費がかかることが予想される。

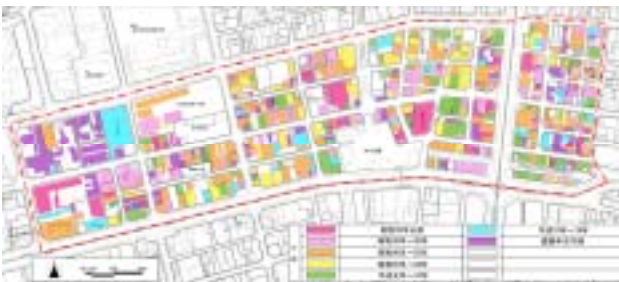
図6 建物の建築年次別分布状況(平成19年時点)

昭和56年の新耐震基準が適用される前に建てられた建物は全建物数の約52%で、半分を上回っている。その中でも特に多いのは昭和46年～55年に建てられた建物であった。

昭和56年よりも前に建てられた建物は全建物の半数を上回っており、建築年次不詳の物を合わせると最大で全体の約68%が揺れに弱い建物である。

建築年次不詳の建物をあわせると全体の7割を超える新耐震前に建てられた建物が多い高知市中心市街地は近い将来発生するとされる南海地震によって、甚大な被害を被る可能性が高い。また、工事に手間と時間、工費がかかるSRC・RC造、鉄骨造も多い。そのため、何ら対策の取られていない新耐震前の建物の耐震診断を早急に行い、耐震補強、建替え等の対策を早急に行う必要がある。
