一般診断法による上部構造評点 I_w 値を用いた 木造住宅における被災時の残存耐震性能の評価

学籍番号:1170032 氏名:小倉 宙 指導教員:甲斐 芳郎

高知工科大学システム工学群 建築・都市デザイン専攻 耐震研究室

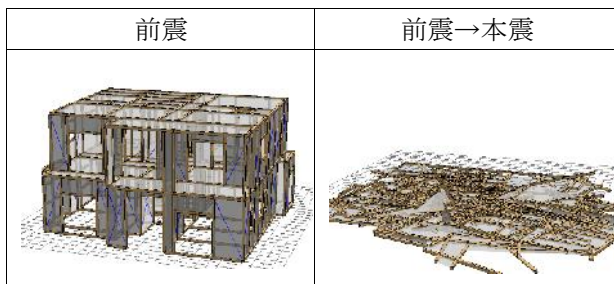
図 2-2 前震後と本震後のモデルの様子

熊本地震の実被害を再現するため、解析に用いる地震動には気象庁で公開されている地方自治体の震度計⁴⁾において計測震度最大を観測した益城町役場の地震波を使用した。解析により被災後のモデルの様子を表したものを図 2-2 に示す。前震による目立った被害は見られなかったが、その後の本震の揺れにより 1 階の壁や柱・梁が破壊され、崩れるように倒壊した。

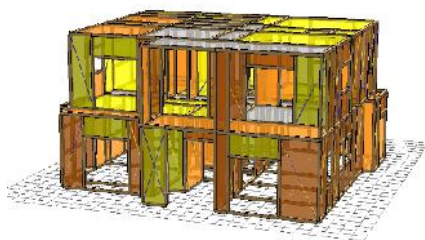
図 2-3 前震後の変形・塑性状況

前震入力前後の倒壊モデルの耐震診断を行った結果について、上部構造評点による判定基準を表 2-3 に、診断結果を表 2-4 に示す。耐震診断の結果、被災前の Iw 値が 1.30 であったのに対し、前震後は 0.69 にまで低下した。また、前震入力後の壁の塑性状況を図 2-3 に示す。下図より、変形は無かったが前震の時点で壁のほとんどが負勾配領域に達していることから、建物全体において耐震性能が低下していると分かる。よって、耐震性能を上げるための耐震補強や、柱や梁の断面を上げ被災後の倒壊を防ぐなどの措置が必要と考えられる。

※壁の色は、黄色は壁が塑性化をはじめた状態、オレンジは最大荷重を超え負勾配領域、赤は耐力が完全に喪失したことを示す。⁹⁾
