中小河川構造物の現状から見る対策シナリオと持続可能な水資源確保についての研究

高知工科大学 1170140 細川 壮司

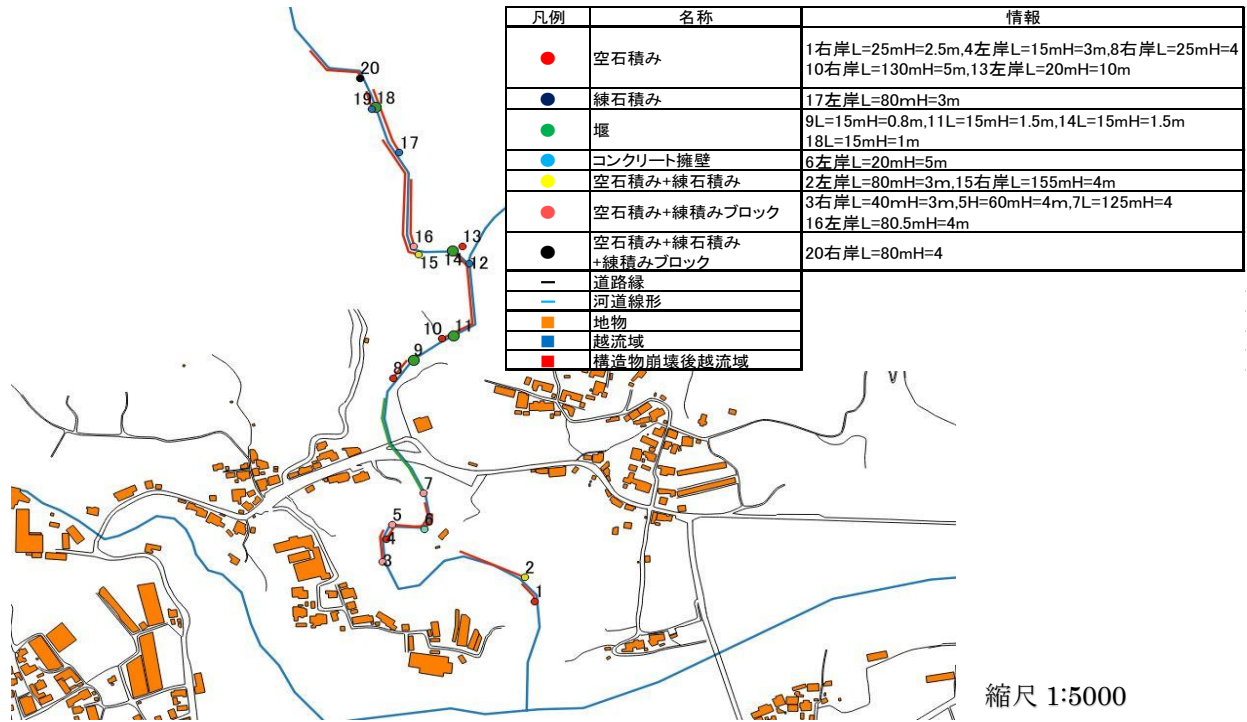
図1:QGIS上に整理した構造

前述の通り、後入川は過去に治水・利水のために整備がされており、その後、放置されている施設も多い。現地踏査結果を整理した河川構造物の一覧を図 1 に示す。QGIS 上に位置情報、構造物情報(構造物情報や寸法)および写真のデータを保存し、位置情報とのリンクを行った。

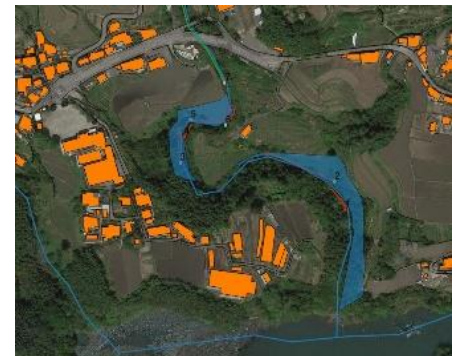
図6:越流域

岡田(2016)より、後入川で発生した最大流量の条件において浸水する可能性のある区域は図6通りである。青く示した範囲の被害想定額を単位面積当たりの米収穫量を基に式2のように考える。

132.387 円/m²となり、越流面積は1342.1m²である。従って、算出される被害推定額は177,677 円となる。

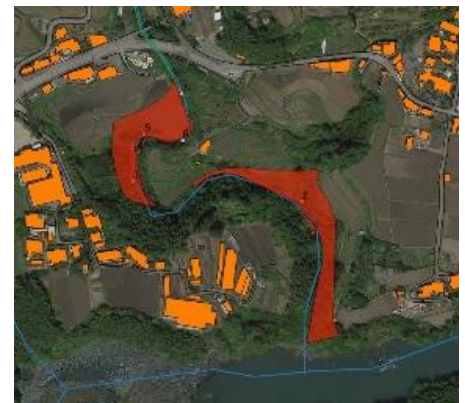
図7:構造物崩壊後越流域

3.4.1と条件は同一で、石積み護岸が崩壊した場合、被害面積は3.4.1で想定した越流面積より増加する。増加した面積は図7で示す赤色の範囲である。面積は3192.7m²となり、算出される被害推定額は422,672 円となる。
