高頻度UAV観測に基づく町田統合堰護床工破壊メカニズムの分析

高知工科大学 システム工学群建築・都市デザイン専攻

海岸工学研究室 1220019 稲田裕人

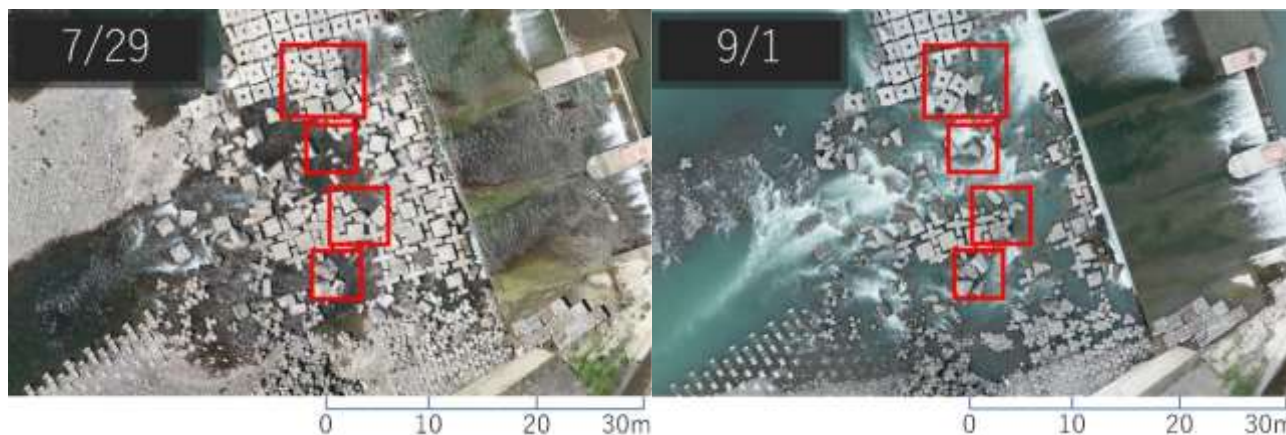
図-3 ブロック移動の証拠

図3は8月の出水前後で護床工が移動したことを表すもので、出水前後直近の調査日の7/29と9/1で比較をする。二つのオルソ画像を分析すると4つの地点で大きな変化が見られたため、赤い枠でマークをした。上二つの赤枠と一番下の赤枠では出水後に四角い護床工が1つ移動して来ており、下から二つ目の赤枠では十字の護床工2つと四角い護床工1つが移動して来ている。

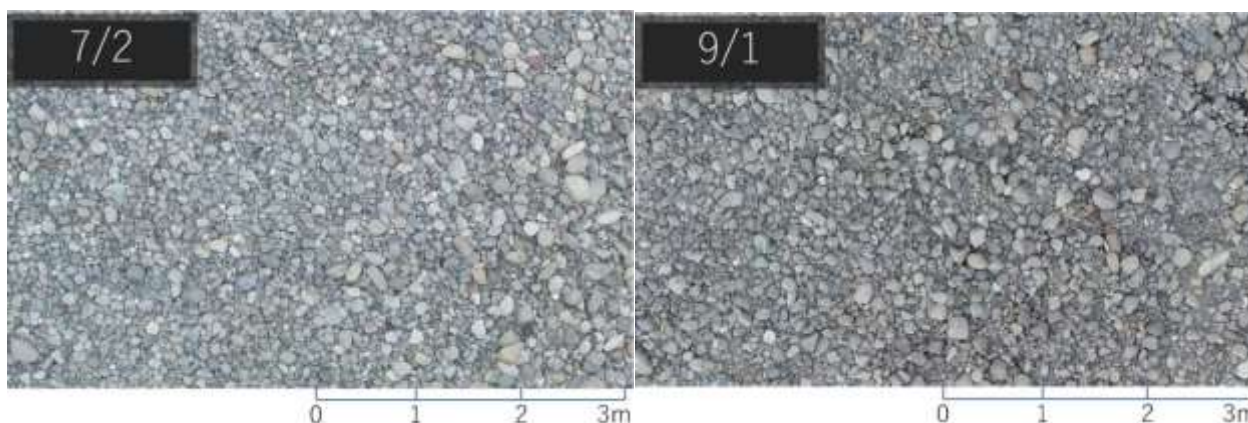
図-4 巨石化の進行

図4は町田統合堰で巨石化が顕著にみられた箇所をピックアップしたもので、7/2と9/1で同じ箇所を比較したところ石が全体的に大きくなっていった。しかし、表面の小さな石が流され下の層に存在していた大きな石が見えるようになったのか、大きな石が流されてくることでそこに堆積したのかどちらか不明なため同じ場所での標高の変化を調査した。

図4と図5の結果から、町田統合堰下流部では巨石化が進行しており、それと同時に河床低下も進行していることが明らかとなった。

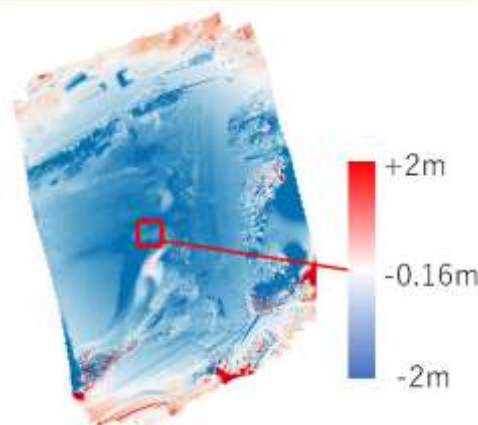
図-5 河床低下・巨石化の進行

DEMで標高の差分をとったものを図5に示す。7/2と9/1のオルソ画像から巨石化の傾向が見られた地点での標高差は-0.16mとなっており、洗堀傾向にあった。その他の地点でも標高値の差分は全体的にマイナスの値であり、町田統合堰全体で洗堀が進行している。

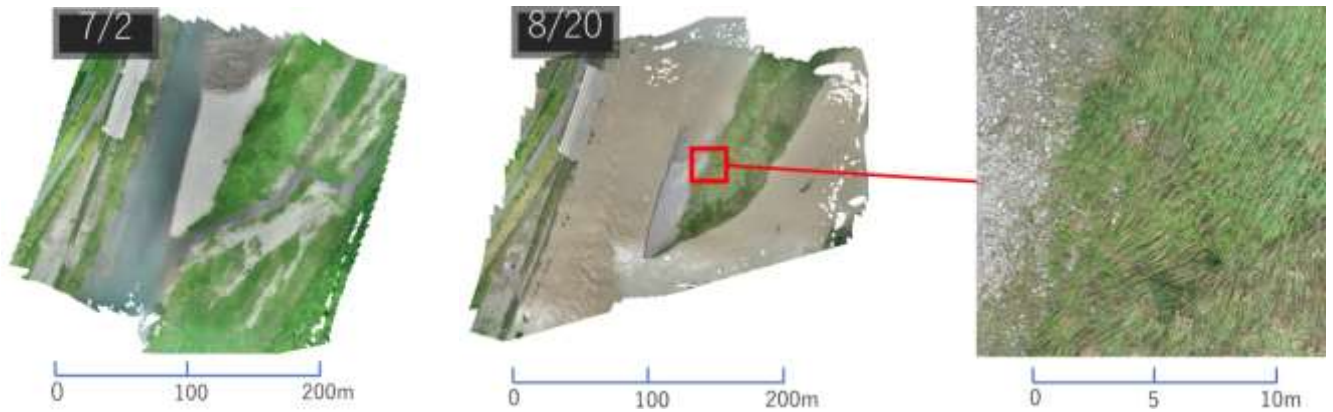
図-6 2021年8月中旬出水による山田島地点の水没状況

8月中旬の出水時には、山田島地点では下流端の観測範囲がほぼ水没することとなった。図6の8/20の画像では堆積土砂は完全に水没していないが、土砂横の草部分の拡大図を見ると7/2時点に比べ、流れによって草全体が根元から倒れこんでいることが分かる。このことから、8/20以前の出水時に山田島は完全に水没していたことが確認できる。

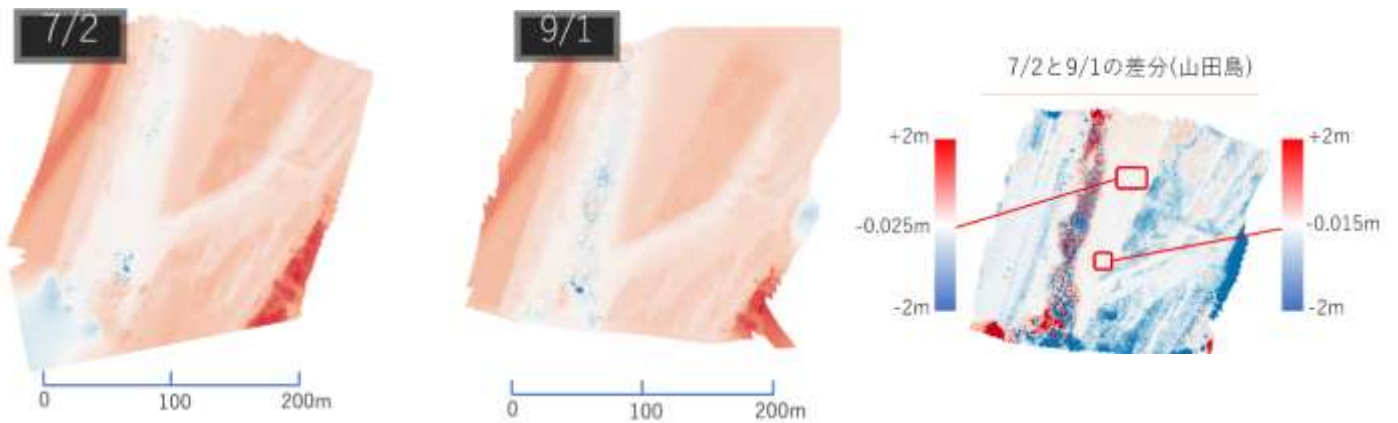
図-7 出水前後の地形変化

次に、DEMから出水前後での標高値の差分を取ったものを図7に示す。流れによる変化を強く受けそうな体積土砂の根元部分と先端部分の2箇所を調査を行った。根元部分での標高値の差分は-2.5cm、先端部分での標高値の差分は-1.5cmとなり、2箇所とも8月中旬の出水前後で顕著な地形変化は見られなかった。

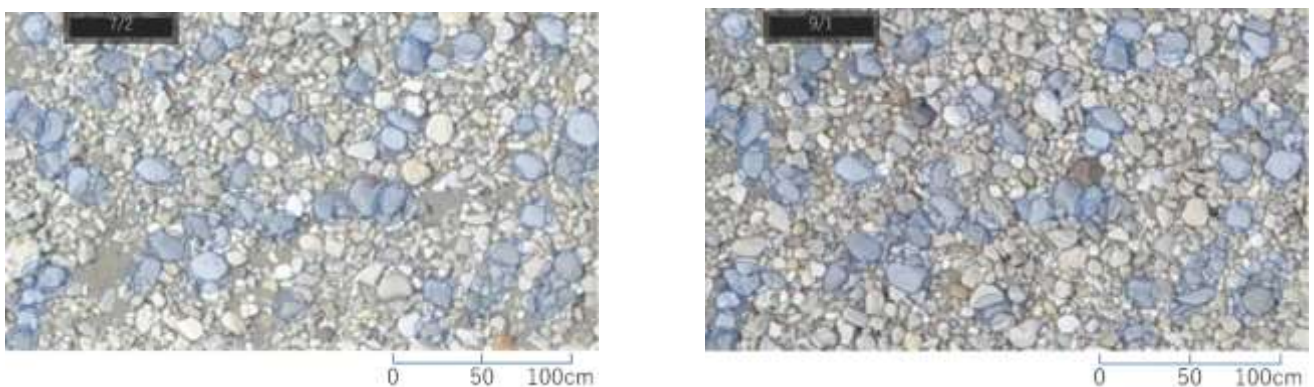
図-7 出水前後で粗礫が移動していないことを示す図

さらにオルソ画像を詳細に分析し、8月の出水前後で全く動いていない、もしくはほとんど動いていない礫を青い円でマークした。マークした礫の粒径とその他の礫の粒形を比較したところ、およそ粒径15cm以上の礫が出水前後でほとんど移動していないことが明らかとなった。

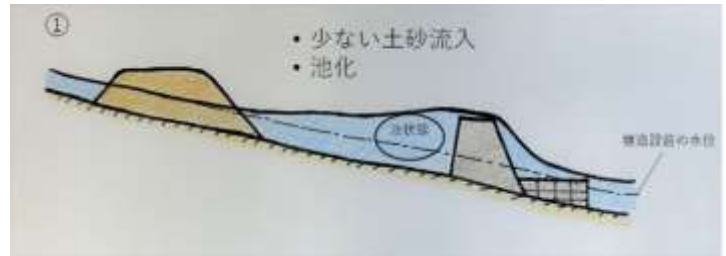
①町田統合堰の設置により物部川の流水傾斜が少なくなり、ほぼ水平となることで流れが弱くなってしまい池のような状態となる。それに加え山田島からは15cm以上の礫の流入が期待できないことから、余計に町田統合堰上流の池化が進行する。

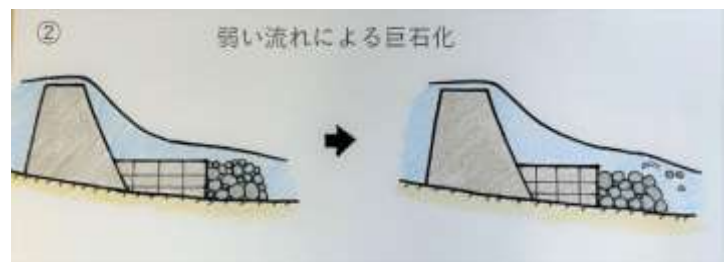
②堰の造設と山田島から礫の流入が見込めないことから流れが弱くなってしまい、町田統合堰下流では大きな礫は流されず、小さな礫しか下流へと運搬されなくなる。これにより町田統合堰下流では礫が比較的に大きくなり、全体的な巨石化が進行する。

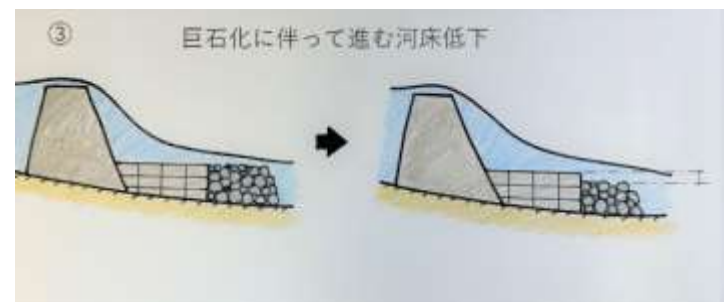
③町田統合堰下流での全体的な巨石化が進行する際、大きな礫は流されず、小さな礫が流される。これにより必然的に堰下流の標高が下がってしまう。このことから、巨石化の進行に伴って河床低下も同時に進行することとなる。

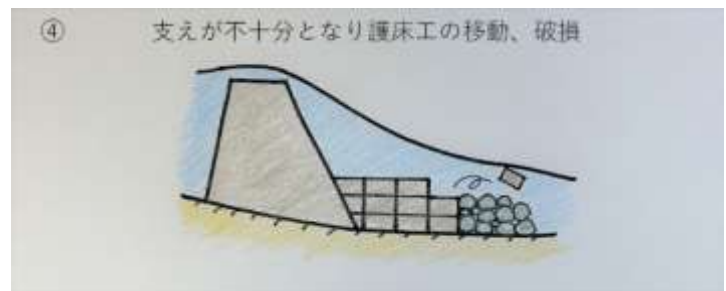
図-8 護床工の破壊メカニズムを示す模式図

④町田統合堰下流全域で巨石化と河床低下が同時に進行することで、護床工周辺の支えが不十分になってしまい護床工の大幅な移動が観測された。このことから、今後2021年8月中旬程度の出水が起こると町田統合堰では護床工が移動、破損を起こし対策をしない限り堰としての機能が低下していく一方であると考えられる。

- (1) 町田統合堰下流部では巨石化と河床低下が進行しており、中規模の出水でも護床工は破壊が進んでいる。
 - (2) 山田島地点で粒形15cm以上の礫はほとんど移動していない。
 - (3) 山田島からの正常な土砂流入が期待できないことと、町田統合堰下流の巨石化と洗堀は今後も継続する。
- 以上より、上流から下流への土砂運搬の適正化と護床工の補強を行うことが必要である。
