## 福田漁港サンドバイパスシステムの現状と今後の対策案

高知工科大学 システム工学群

建築・都市デザイン専攻 海岸工学研究室

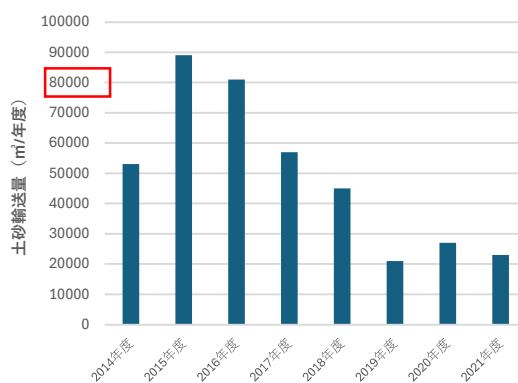
図 1 土砂輸送量推移（2014-2021）

近年、海岸侵食が世界的に深刻化しており、船での海上輸送やダンプトラックによる陸上運搬などの方法により土砂を輸送する養浜による海岸侵食対策が実施されている。しかし、それらの対策は騒音や排気ガスによる環境問題が課題となっている。静岡県磐田市の福田漁港では環境への悪影響が少ない海岸侵食対策として、2014 年からジェットポンプ式のサンドバイパスシステム（JP-SBS）が日本で初めて導入された。JP-SBS はジェットポンプで堆積側海岸の土砂を吸い上げ、海岸侵食域に恒久的な土砂輸送を行うシステムである。福田漁港周辺では、防波堤の影響で漁港東側への土砂供給が妨げられ、漁港西側の堆積と東側の侵食が問題視されている。2015 年 10 月から連続的な運転が開始され、開始当初は目標量の 8 万  $\text{m}^3/\text{年}$  の土砂輸送を達成していたが、2017 年度以降不調となり、現在は運転開始時より大幅に土砂輸送量が減少している（図 1）。

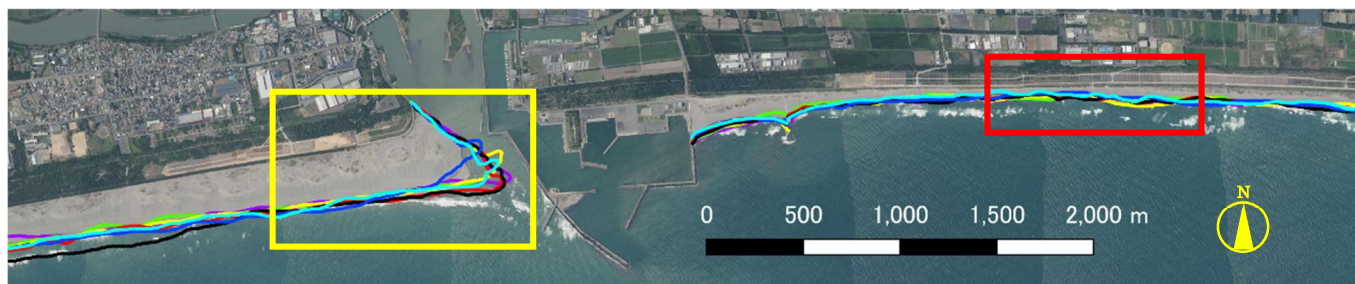
図 2 地形変化

Google Earth Pro の衛星写真を用いた汀線の比較により、JP-SBS 導入前後（2014～2021）の侵食状況の分析を行なった（図 2）。

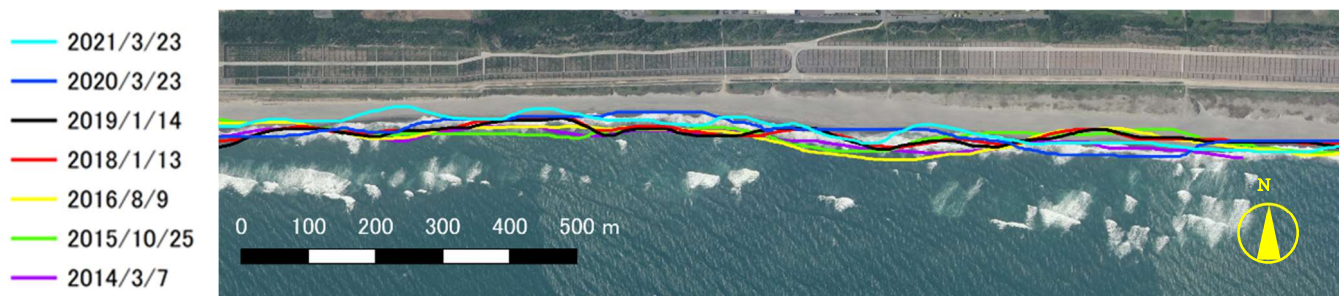
図3 東側の地形変化

図2の赤で囲った部分（東側）に着目すると（図3）、2015～2016年では堆積しているが、それ以降は再び侵食が進行しており、2017年度からのSBSの不調が東側海岸の汀線の後退にも表れているといえる。

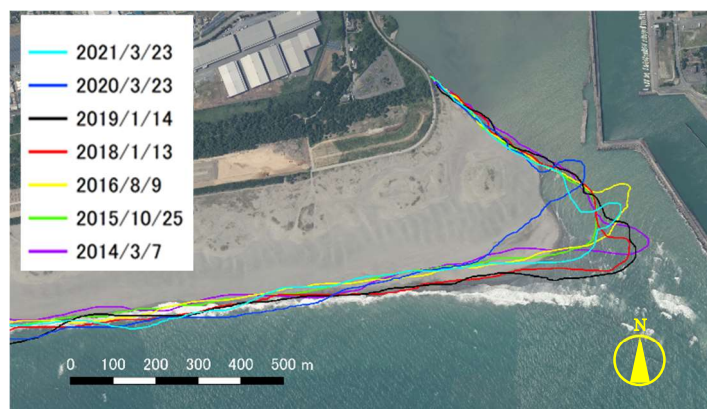
図4 西側の地形変化

また、図2の黄色で囲った部分（西側）に着目すると（図4）、堆積が進行しているという傾向は見られず、汀線変化とSBSの不調との因果関係は確認できなかった。西側では汀線の位置は変化しないものの、海域の土砂量は変化している可能性があるため、深浅測量データを分析することにした。

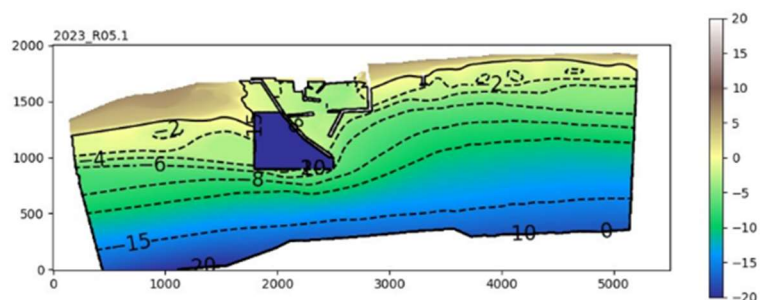
図5 分析対象領域

福田漁港周辺における深浅データ（静岡県）を基に、図5の青で囲った部分を抽出して土砂量推移の分析を行なった（図6）。

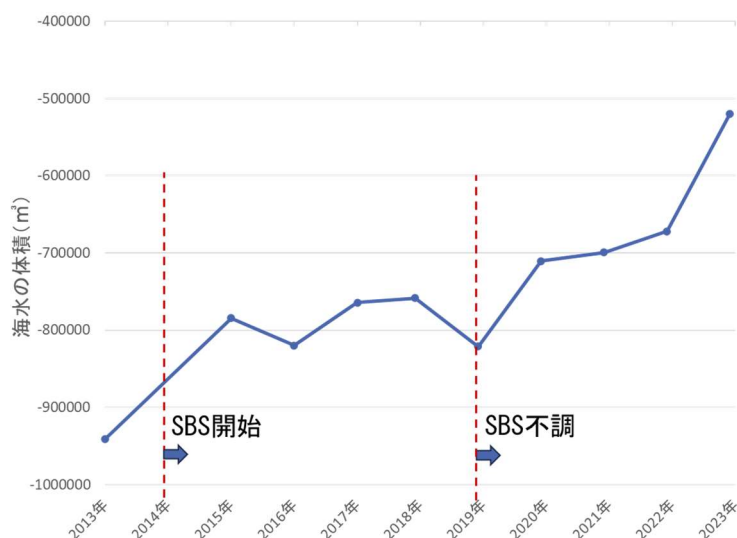
図6 栈橋周辺の土砂量推移

図6より、SBS導入後、2015～2018年頃まではグラフが横ばいになっており土砂量の増加が抑えられているが、2019年頃からはグラフが右上がりとなっており年間約8万 $\text{m}^3$ ほど土砂量が増加していることがわかった。

(1)で分析した汀線変化からはSBSの不調による漁港西側への影響は確認されなかったが、深浅データからは栈橋周辺の土砂量が不調後に増加していることが確認でき、SBSの不調に伴い汀線変化には表れない海中部で土砂が堆積していることが明らかとなった。

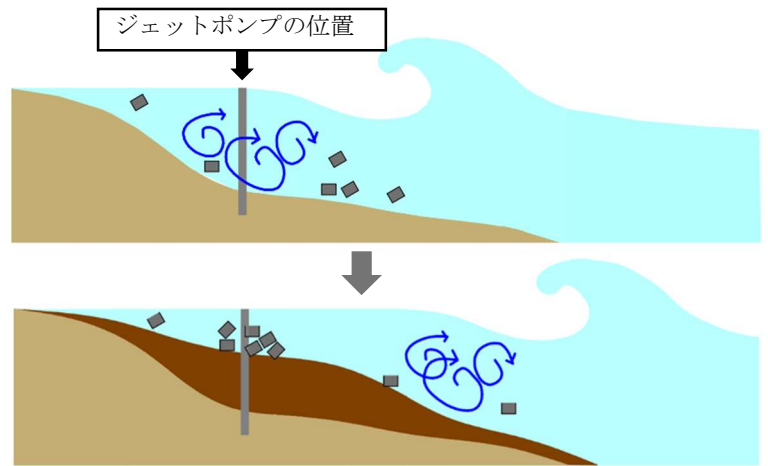
図7 土砂が堆積する前後のイメージ図

海域に土砂が堆積して水深が浅くなると、水深によって規定される砕波の位置が沖側に移動することになる。このことから、図7にイメージ図を示すように、土砂が堆積する前は栈橋近くでも砕波が発生しており、ジェットポンプ周辺にゴミが波により攪拌されていたのに対して、土砂が堆積した後では砕波の発生箇所が栈橋よりも沖側に移動していると考えられる。そして、栈橋付近の波は砕波後の勢いのない波となり、ジェットポンプ周辺にゴミが蓄積されて、ゴミがジェットポンプに詰まり、土砂を吸い上げられなくなっていると考察した。

ゴミの蓄積が原因で SBS が不調となっていることがわかった。しかし、ゴミを除去するだけでは砕波点は沖側のままで、堆積した土砂により栈橋近くに勢いのある波が到達しないため、すぐにゴミが蓄積してしまうことが考えられる。そのため、再び SBS 運転開始当時のように土砂を吸い上げられる状態にするためには、栈橋周辺に堆積した土砂を掘削し、栈橋近くで砕波が発生する状態に戻す必要がある。また、砕波の発生箇所を常にカメラで監視し、砕波の発生箇所が栈橋から沖合に移動したら土砂を掘削することを繰り返すことで、SBS を安定的に運用できると考える。

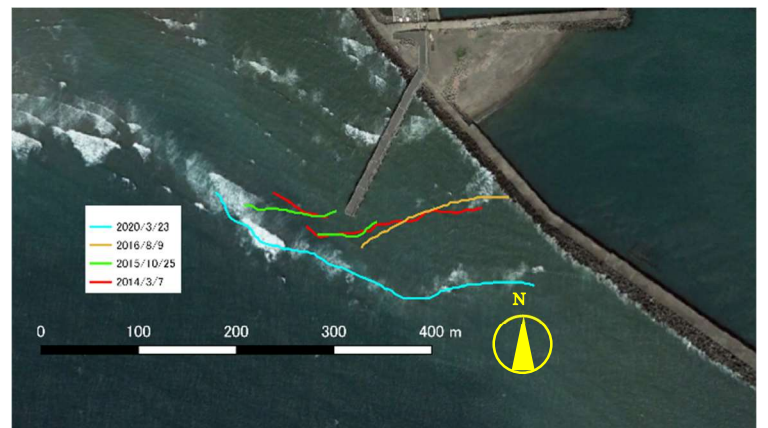
図8 砕波の発生箇所

そこで、栈橋周辺における砕波の発生箇所を年度別に比較することとした。Google Earth Pro の衛星写真より、砕波の発生箇所が確認できるもののみを抽出し、分析を行なった。その結果、砕波の発生箇所が2014年以後に徐々に栈橋より沖側へ移動していることが確認でき、2020年には栈橋から約200m 沖合で砕波していることが確認できた（図8）。

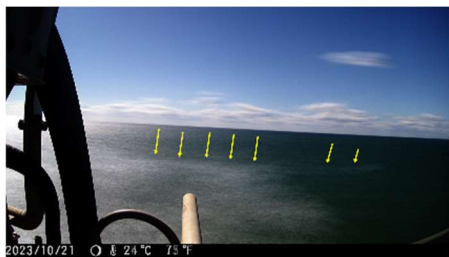
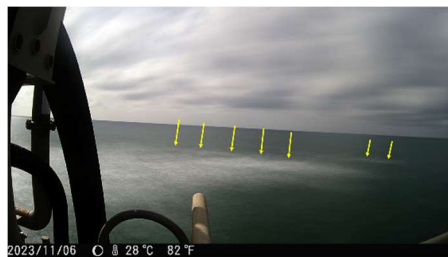
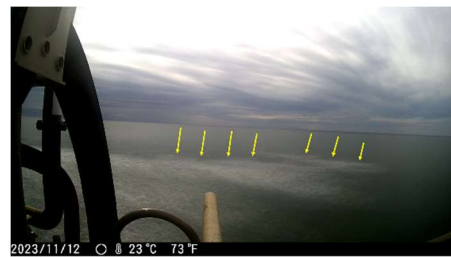
図 9～図 11 を見ると、黄色の矢印で示したように、白い部分が線状になって表れている。この結果から、この線に沿った位置で波が砕けていることがわかる。このような簡便な監視を継続すれば、土砂の堆積状況をモニタリングできるため、早期の対応が可能となる。

ただ、今回は座標を設定していない斜めから見た画像のため、この画像からは栈橋との距離感が不明瞭である。座標を設定して真上から見た画像に変換することで、栈橋から砕波発生箇所がどのくらい離れているかを確認することができると考える。
