恒石卓也 (高知工科大学) 正 坂本東男 (高知工科大学)
小柳智洋 (高知工科大学)

本報告では、FRP ブレードの落雷対策の第一段階としてアルミニウムコーティングを施した場合の効果を紹介する。

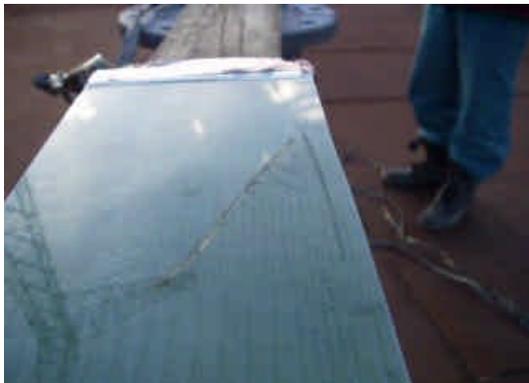
まず始めに、落雷対策をしていない無垢のCFRP,GFRPで落雷実験を行った。結果は fig.1,fig.2 に示す通りである。GFRP は表面に大きな亀裂が入っている。CFRP は角に焦げた後があり、共に落雷によって損傷したことが分かる。

Fig.1 Lightning Damage in GFRP

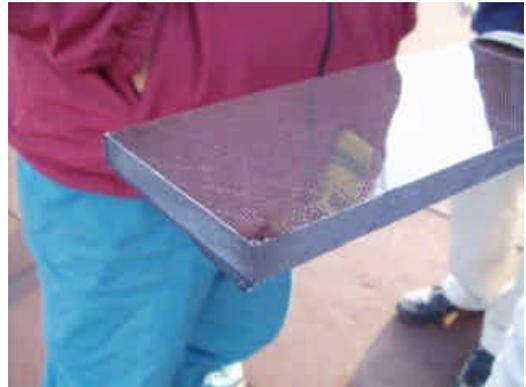
Fig.2 Lightning Damage in CFRP

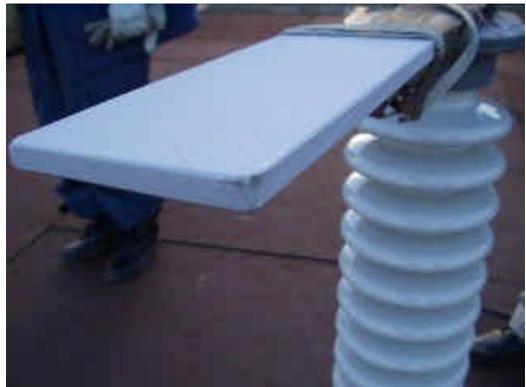
次にアルミコーティングを行ったCFRP,GFRP で実験を行った。結果は fig.3,fig.4 に示す通りである。GFRP は無垢の状態と比べて破損状況が著しく小さくなっていて、亀裂などは見られなくなっている。CFRP に関しては無垢の場合より損傷が小さくなっていて、

Fig.3 Lightning Damage in Aluminum Coated GFRP

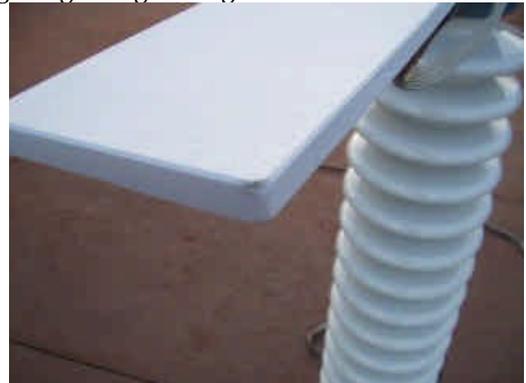
Fig.4 Lightning Damage in Aluminum Coated CFRP
