ローコストなサーモグラフィの製作

山本真行研究室 1121005 村上 瞳彦

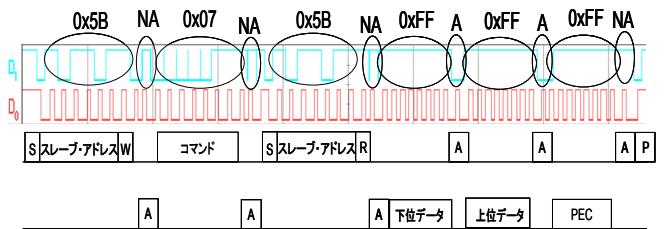
図 4 マイコンおよびセンサの信号

幾つかの初期トラブルを解決した後、CMOS カメラの正常動作は確認されたが、赤外線センサの動作が確認できなかった。原因発見のため、ロジックアナライザを使用し、マイコンとセンサ間の信号を調べた。結果を図 4 に示す。

D0 はクロックを表し、D1 は信号を表す。センサには EEPROM が内蔵されており、マイコンからアドレスを書き換えると通常 ACK を返すが、図 4 では NACK(NA) が返っている。温度取得コマンド送信時にも NACK が返っており、データの PEC(Packet Error Code)も正常に生成されておらず、センサが壊れていると推定される結果となった。原因としてハンダ付けの際、こての温度が高すぎたため、EEPROM を含むセンサの耐熱限界を超えたことが考えられる。

赤外線センサの故障により温度測定や測定精度の評価に至らなかつたため、目的を達成できたとは言えないが、検証の結果センサを交換すれば正常動作すると思われ、総額約 2 万円のローコストサーモグラフィが製作できた。
