プレジャーボート 放置・投棄艇抑制システムに関する提案

高知工科大学 工学部 社会システム工学科 建設マネジメント研究室

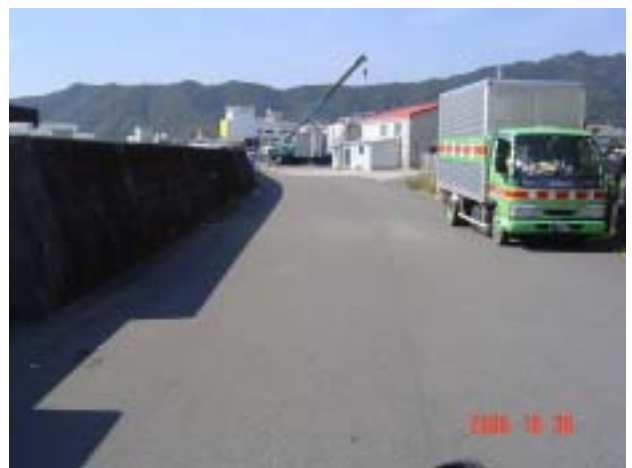
図-4 土佐市宇佐港試験舗装写真

高知県においても平成16年には土佐市宇佐漁港で、廃船を解体・粉碎し、アスファルト混和材として使用した事例がある。舗装道路は図4で示すとおり周囲のアスファルト舗装と何等変わりはない。その他には細かく粉碎したFRPを最終的に固形燃料としてリサイクルするシステムや3cmに粉碎したFRPをコンクリート骨材として利用するなど様々なリサイクルに関する取り組みが現在も行われている。

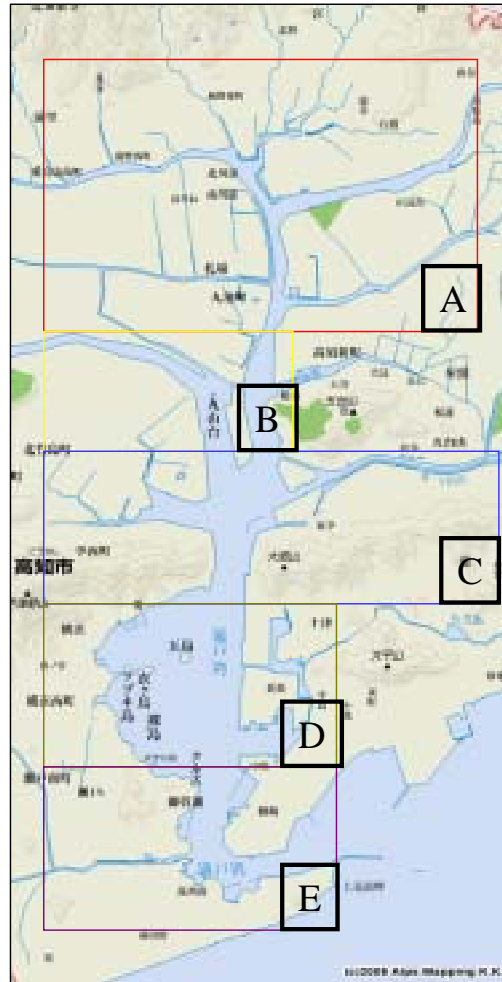
図-7 浦戸湾係留艇調査区域

調査は図-6 で示す通り、浦戸湾をA, B, C, D, E の5区域に区分けし上部より、実態調査を進める。

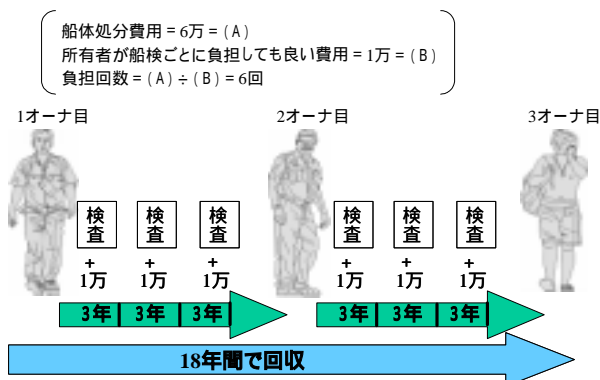
図-8 処分費用負担のイメージ

本研究では処分費用を最終所有者だけに求めるのではなく、プレジャーボートの船舶検査システムを利用し、処分費用を分割すると共に対応年数全てに関わる所有者全てに負担させるシステムを提案する。イメージは、図-8に示す。
