突起付ケーブルのギャロッピング特性

1080477 田中千喬

高知工科大学 工学部社会システム工学科

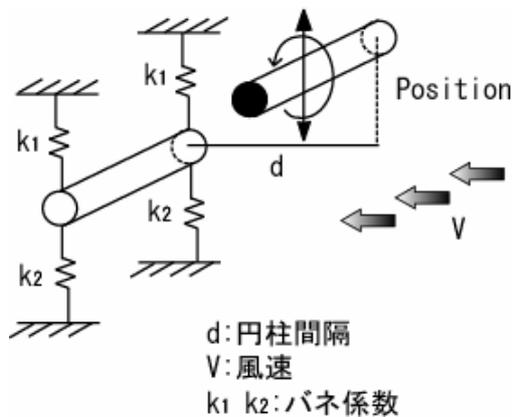
図1 振動実験模型の簡略図

上流側円柱は固定とし下流側円柱のみをバネにより弾性支持した2次元模型による1自由度振動実験を実施した。風洞内に平行かつ水平に配置した。また自由度方向は風向に対し直角方向のみとした。ケーブル模型には、直径(D)32mm、円柱長800mmの市販アルミ製パイプを使用し、スパン500mm程度の鋼斜張橋ケーブルを想定して、単位長さあたり重量を2.6kg/mに設定した。固有振動数を2.88Hz、実験風速を1m/sから11m/sとした。また両円柱間隔は3D、4Dとした。パイプの表面に直接に直径5mmの円形断面を持つゴムスポンジを、円周上に平行一直線に3本配置した。上流側のケーブルはその場でケーブル軸まわりに回転できるようにして、位相を変化させた。両ケーブルのワイヤの位置が同一の時をPhase=0°とし、そこから60°回転した時をPhase=60°とした。又、上流側のケーブル位置(高さ)を下流側ケーブルと同じとした時をPosition=0Dとし、そこから上下方向に0.5D、1.0D、1.5D、2.0D、3.0D、4.0Dにずらした時をそれぞれPosition=±0.5D、±1.0D、±1.5D、±2.0D、±3.0D、±4.0Dとした。

図1に実験のセッティングを、写真1に実験の様子を示す。

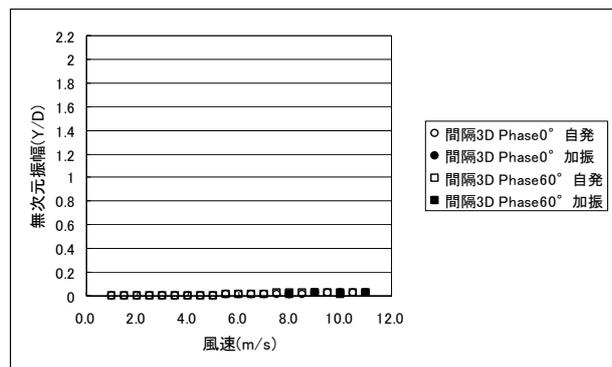
図2 上流側円柱Position=0Dの場合の振動振幅

今回の振動実験の結果を図2から図14に示す。その結果、間隔3D、4D共にPosition=±1.5D以上に大振幅の振動が発生した。Position=±1.0D以下では傾向として振動応答が殆ど見られなかった。Position=±4.0D付近になると上流側ケーブルのウェークの影響は少ないものと思われた。そのため下流側ケーブルのみで振動実験を行った結果、大振幅の振動応答が見られた。

- ① 突起付ケーブルはPosition=0Dの時には振動しない。
- ② 間隔4Dではウェーク内に下流側ケーブルが入り振動が発生しないケースがある。
- ③ 突起付ケーブルは上下非対称であるため自励振動であるギャロッピングが発生する。
- ④ Position=±1.0D、Phase0°のは上流のウェーク内であるがギャロッピングもウェークギャロッピングも発生し無かった。
- ⑤ Position=±0.5D、Phase60°における振動は従来のウェークギャロッピングと思われ、ギャップフローらしき流れが確認された。

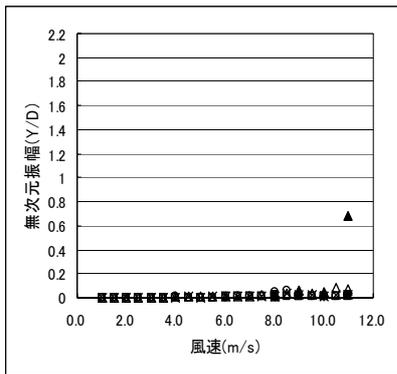
図 4 Position=+1.0Dの振動振幅

図4のPosition=+1.0D, Phase0°、間隔3D、自発の応答は微振動発生による計測誤差であると考えられる。又、図6の間隔3D、Position=+2.0Dと図14の間隔3D、Position=-4.0Dは微振動による影響で振動応答が見られず正確な数値を計測出来なかった。

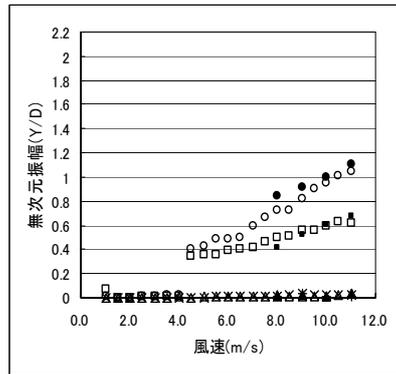
図 5 Position=+1.5Dの振動振幅

間隔3Dと間隔4Dを比較して図5から

Position=+1.5Dでは振動応答が見られなかった。これは図16に示す様に上流側で剥離した後流(ウェーク)の幅が距離に比例して広がるため下流側ケーブルが後流内に入り両ケーブルの間に収束する流れ(ギャップフロー)が生じないためと考えられる。

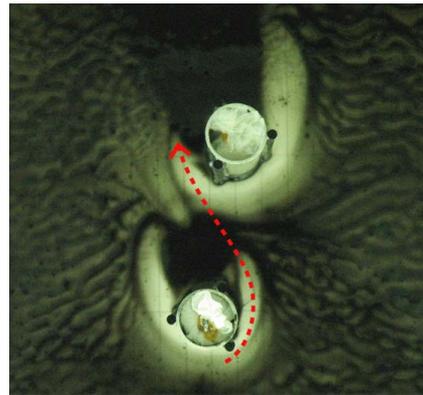
写真 2 Position=-0.5D、Phase60°の可視化結果

油膜法の結果では振動が発生したPosition=-0.5D、Phase60°では写真2が示す様にウェークギャロッピングの発生原因である上流側ケーブルからの風が両ケーブル間の間に収束する流れ、ギャップフローと思われる流れが確認出来る。又、上流側ケーブルの後ろ側には黒い油膜が溜まっており圧力もしくは風速が低いものと考えられる。

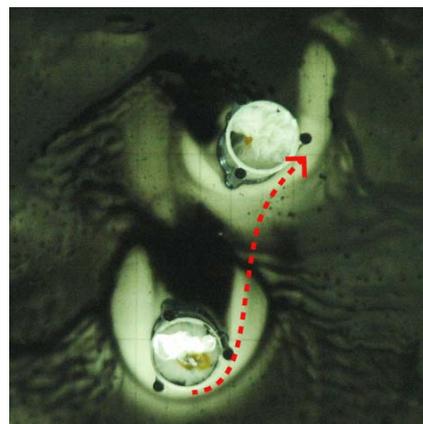
写真 3 Position=-1.0D、Phase0°の可視化結果

振動が発生し無かったPosition=-1.0D、Phase0°は、写真3の可視化結果より一見するとPosition=-0.5D、Phase60°と類似した風の流れであるがPosition=-1.0D、Phase0°では上流側パイプから剥離した風の流れがケーブル間に流れ込まず真っ直ぐ流れている様に見える。Position=-1.0D、Phase0°はギャロッピング、ウェークギャロッピング共に発生し無い。その原因までは今回の油膜法による可視化では説明出来なかった。

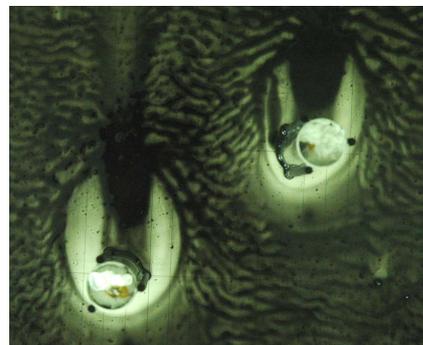
写真 4 Position=-4.0D、Phase0°の可視化結果

Position=-4.0D、Phase0°では写真4に示す様に上流側ケーブルの影響が少なく、上下流共に剥離した風は対称な形となっている。この結果は、

振動が単独ケーブルのギャロッピングであるという推測を裏付けるものと言える。
