# RC設計で要求される耐震性能と施工品質管理

1090454 隅田 啓介

高知工科大学 工学部 社会システム工学科

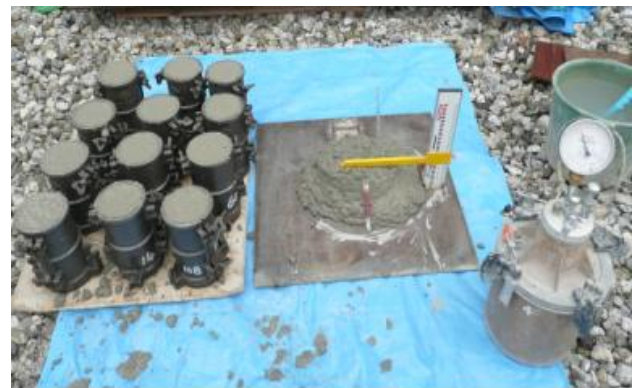
写真2 コンクリート試験の様子

また、写真2はコンクリート試験の様子を撮影したものである。表1には塩化物量のことには触れていないが写真中央できっちり測定している。実際に値を見てみたがどの試験体も基準値を満たしていたので表には載せていない。

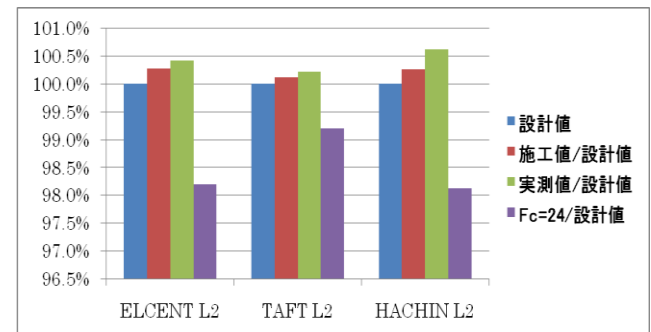
図5 L2レベルでの1階柱の最大せん断力の比率

また、せん断力の応答結果をみってみる。やはり応答は微小なものであるが、こちらは変位とは逆で、コンクリート強度が上がればせん断力は大きくなる傾向であり、コンクリート強度が下がればせん断力も下がる傾向だということがわかりました。しかし、表をみれば分かる通りその誤差はほぼないくらい微小なものであり、最大でも2%ほどしか誤差は生まれていなかった。

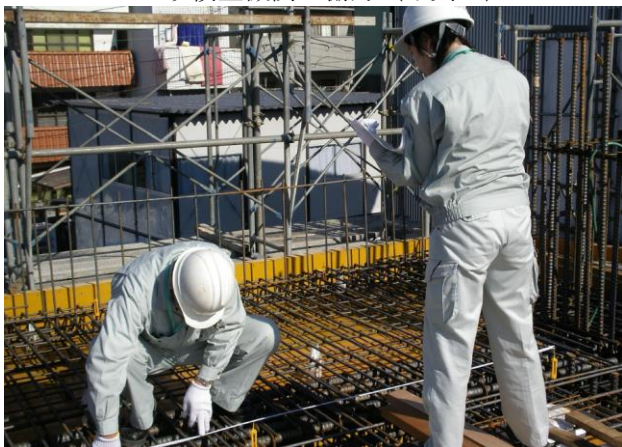
写真4 ERIの検査の様子

- ・職人の方々の力
- ・施工管理者として働く方々の力
- ・ERIという検査機関の協力（写真4）

特に3つ目の項目でERI検査機関の方たちが定期的な検査を行っていることがこの誤差のない結果となっていると考えた。この人たちの許可がおりなければ現場はストップしてしまう。それどころか管理を怠ってしまうと後に大災害が起こってしまう。なので、ERI検査というのは非常に細かな所まで検査をしていた。
