常時微動による河ノ瀬橋の健全度評価

高知工科大学工学部社会システム工学科

高知市にある河ノ瀬橋では遊間異常が報告されている。この橋の健全度を交通荷重による常時微動から評価することを試みた。振動計測は夏と冬で2回行なった。設計図書を参考に本橋のモデルを作成し、固有値解析を実施した。夏、冬の計測結果の比較、実験値と解析値の比較から健全度を評価した。

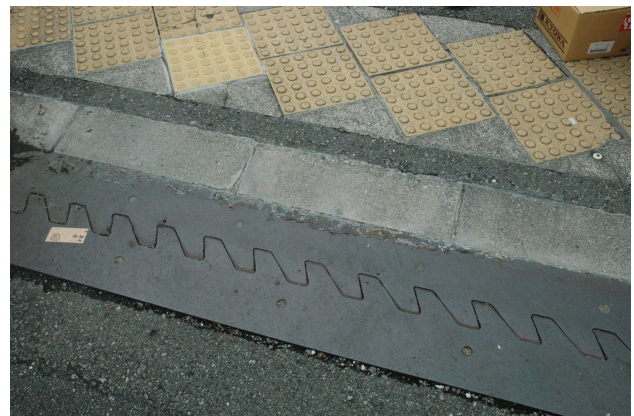
写真1 伸縮装置の遊間

橋梁点検の結果、特に異常状態が進行しているようには思われないうえ、ウェブの座屈などの危険な兆候も認められないことから、当面、補修などは行わずに経過を観察することとなった。しかしながら、橋梁の力学挙動にどの程度の異常があるかは明らかにされていない。そこで、本研究では、交通荷重による常時微動を計測し、振動挙動から橋梁の健全度を評価することを試みた。写真1に伸縮装置の遊間、写真2に可動支承の状況を示す。

目視によれば伸縮装置の遊間異常は可動支承側で厳しい。よって、可動支承側では桁上部の伸縮装置を中心とするピンに近い挙動、固定支承側では通常の支承をピンとする挙動をなっているのではないかと想像される。

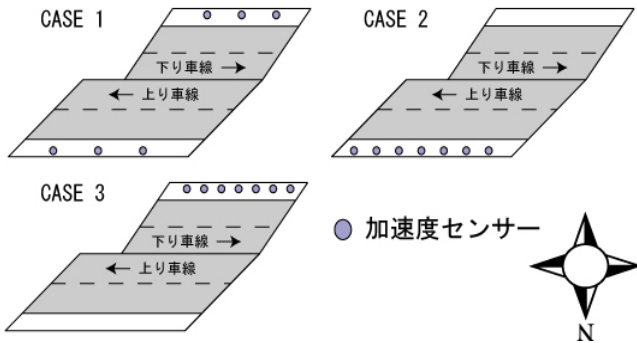
図1 計測 CASE

橋台上のスペースに、発電機・パソコン・アンプなどの計測器を設置した。交通規制が不可能なことから、加速度センサーは歩道上に設置した。設置パターンは、CASE1 (両側に3個ずつ)、CASE2 (上り

車線側に7個)、CASE3 (下り車線側に7個) の3ケースとして各ケース10回の計測を行なった。センサーの配置を図1に示す。使用した加速度計はサーボ型である。中央分離帯付近にも加速度計を設置し計測を行なうのが理想ではあるが、交通量が多く危険なため断念した。測定条件は次の通りである。フィルターカットオフ周波数16Hz, スキャンレート200サンプル
