佐岡地区における小字名の地理的特徴

1150138 正岡 水月

高知工科大学 システム工学群 建築・都市デザイン専攻

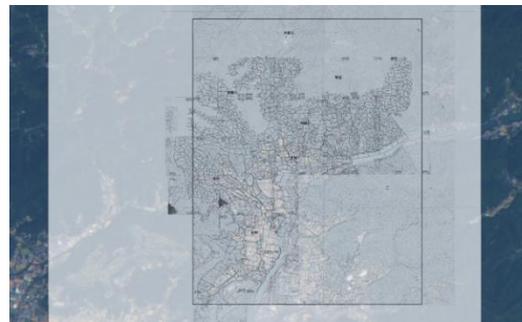
図-2.1 地番図の幾何補正

佐岡地区の画像に位置情報を持たせるため、衛星画像を用いて幾何補正を行った。図-2.1、図-2.2に幾何補正した画像を示す。

地番図の幾何補正の誤差は 1pixel 未満であった。絵地図は歪みがあったため、絵地図を 7 枚に分割し、幾何補正を行った。平均誤差は 334pixel であり、190m 相当であった。絵地図を用いてポイントを作成した部分は山間部であり、小字の面積が大きい。したがって誤差は大きいですが、解析に用いることとした。

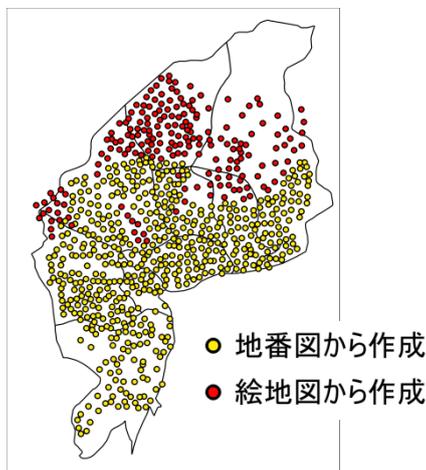
図-2.3 小字のポイントデータ

幾何補正した地番図を基に、1つの小字に1つのポイントを作成した。まだ整備されておらず、地番図が欠落しているところには、幾何補正した絵地図を基にポイントデータを作成した。地番図から 526 点、絵地図から 193 点のポイントデータを作成した。図-2.3 に作成した小字のポイントデータを示す。

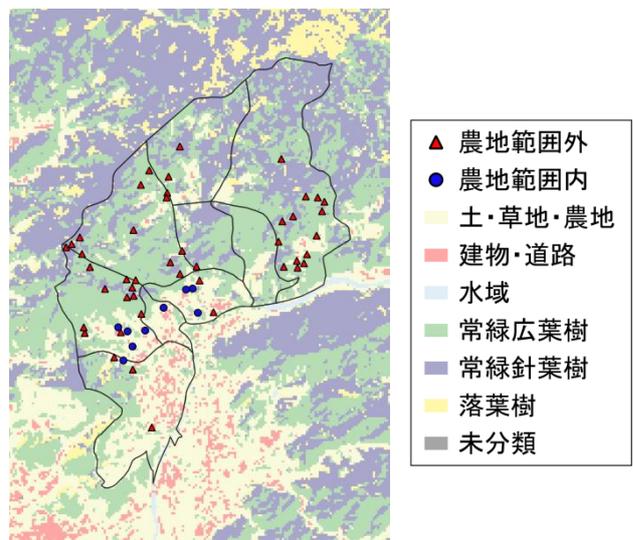
図-4.1 農地に関する小字と土地被覆分類図

社会的要素を含む小字のうち、畑や田などの農地を表す小字の土地被覆分類図との合致率を求めた。使用した土地被覆分類図は、2014年3月、5月、10月の3時期の landsat 画像から作成した土地被覆分類図を用いて作成した。地上分解能は 30m である。図-4.1 に土地被覆分類図と農地に関する小字、表-4.1 に農地に関する小字の合致率を示す。

土地被覆分類図の農地の範囲には、農地に関する小字の 16.7% が存在した。合致しなかった小字のうち 19 箇所を調査したところ、6 箇所が棚田や田などの農地であり、合致率は 27.8% に上がった。また農地外の小字のうち、15.6% が竹やヒノキなどの森林であった。かつては農地であった可能性もあるが、正確なことは明らかにできなかった。

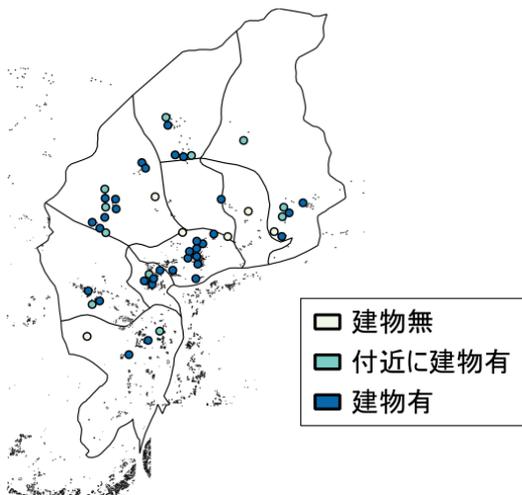
図-4.2 家屋に関する小字と建物データ

建物データからハウスや倉庫などの普通無壁舎を除き、家屋を抽出した。家屋に関する小字から 50m 範囲、またはその付近に民家が無い小字を抽出し、現地調査を行った。図-4.2 に家屋に関する小字と建物データ、表-4.2 に家屋に関する小字の合致率を示す。

家屋のデータと比較した結果、88%の小字から50m範囲、またはその付近に家屋があった。付近に家屋がない6箇所を調査した結果、6箇所、家屋はないが竹藪や石垣があった。かつて家屋があったと考えると、合致率は94%となった。

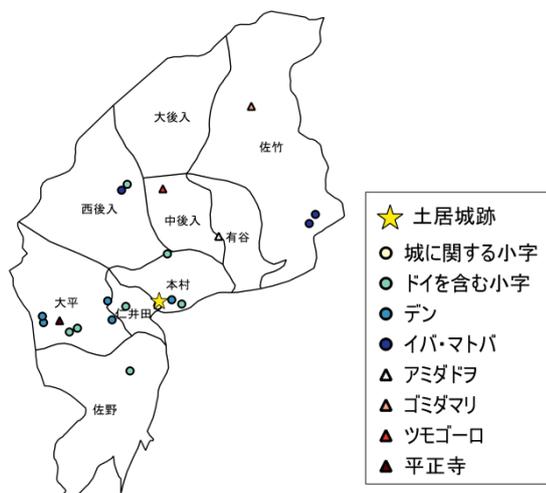
図-4.3 その他の小字の位置図

その他の小字は現地調査と聞き取り調査を行った。図-4.3にその他の小字の位置を示す。

調査の結果、アミダドラという小字には祠があり、平正寺という小字には、実際に平正寺という寺があった。また、ハエノクビ・佐竹にあるマトバにも祠があった。ゴミダマリやツモゴーロには特徴あるものは発見できなかった。

土居城の歴史に詳しい方に話を伺った結果、ドイを含む小字は土居城を治めていた広井氏が有力者に与えた土地であることがわかった。また、イバとマトバは武士が弓の練習をしていた場所であると考えられており、本村と西後入のイバとマトバはドイを含む小字付近にある。佐竹のイバとマトバの付近にはドイを含む小字はないが、付近に大きな屋敷の跡があることを近くに住む人が教えてくださった。この屋敷に住んでいた者が弓の練習をしていた可能性がある。

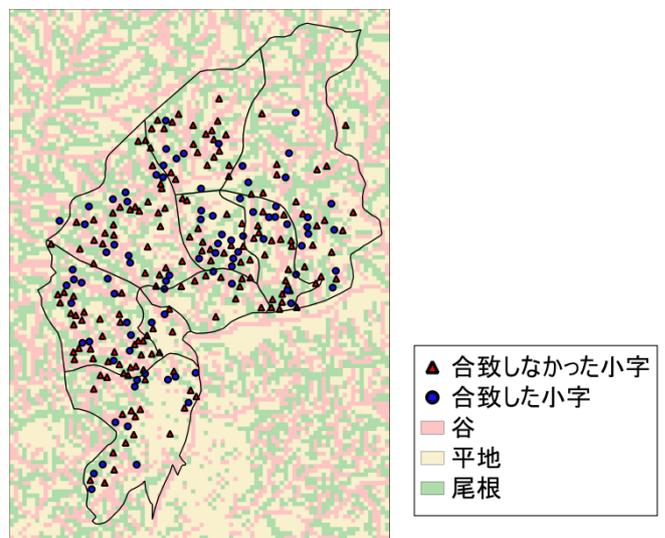
図-5.1 尾根・平地・谷の分類図との合致図

使用したデータは、標高データより作成した、分解能50mの尾根・平地・谷の分類図である。図-5.1に分類図による正誤図、表-5.1に合致率を示す。

合致率は尾根要素を含む小字が 18.2%,平地要素を含む小字が 35.7%,谷要素を含む小字が 20.8%となった。谷と尾根の両方の要素を含む小字は尾根・平地・谷分類図とは合致しないため,0%となる。現地調査結果を含めた合致率は,尾根要素を含む小字が 22.1%,平地要素を含む小字が 35.7%,谷要素を含む小字が 29.9%となった。谷と尾根の両方を含む7箇所の小字のうち,2箇所で谷と尾根の両方が確認できた。

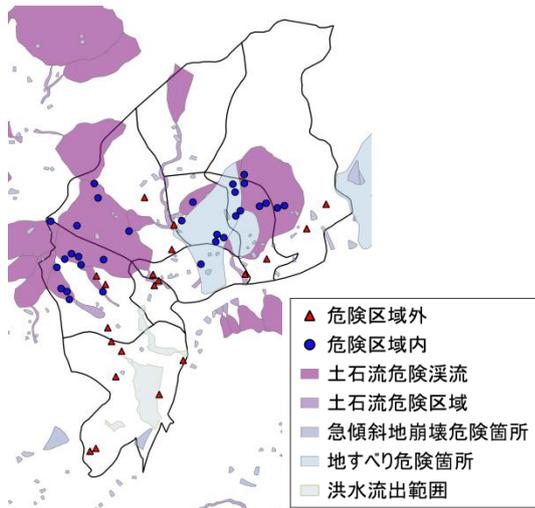
図-6.1 災害要素を含む小字と危険区域

使用したデータは,国土交通省が作成した土砂災害危険箇所データと香美市役所より入手した溜池簡易ハザードマップである。それぞれの危険区域と災害要素を含む小字の合致率を求めた。図-6.1に災害要素を含む小字と危険区域,表-6.1に合致率を示す。

2つの危険区域データとの合致率は,40%であった。調査した小字のうち,25%の小字が棚田や段畑などの斜面にあり,20%は地盤が弱そうな荒地や崖であった。その結果をふまえると,合致率は60%となった。また,ヲヲアレという場所には,43年前に起きた繁藤災害の影響で,山が崩れた跡があった。

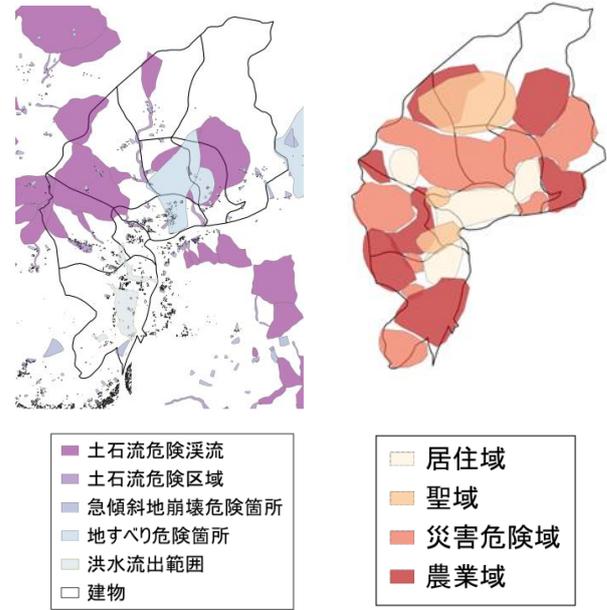
図-7.1 指定区域と建物(左)と小字を使用したゾーニング図(右)

今回,地図画像から小字をGISデータ化することができた。小字を社会的要素,自然的要素,災害要素に分類し,現在の土地利用状況と比較した。社会的要素と災害要素は,現在の土地利用との合致率が高かった。今回作成した小字GISデータを用いて,佐岡地区のゾーニングを行った。図-7.1の左に現在の指定区域,右に小字のみを使用した佐岡地区のゾーニング図を示す。

この結果を今後の土地利用に役立てることができると考える。例えば小字を使用すれば,危険な区域をさらに細かく,小さな範囲で指定できる。また,開発すべき土地とそうでない土地を神聖な小字や家屋に関する小字などから判断することができる。今後,各地域で国土調査が進み,正確な小字の位置が明確になり,小字をポリゴンデータ化することができれば,小字を活用した土地利用が実現できると期待される。
