# 中小河川における複合災害を想定したリスク評価と対策

高知工科大学 建設マネジメント研究室 1170028 岡田 諒

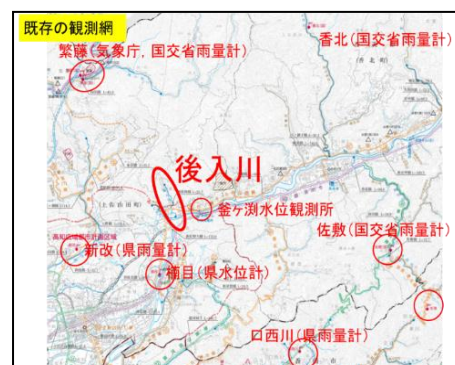
図1. 後入川周辺の観測所

後入川流域内に雨量観測所や水位観測所等の水門観測所は存在しない。そのため本研究では後入川近辺にある新改雨量計<sup>5)</sup>、繁藤雨量計<sup>5)</sup>、釜ヶ淵水位観測所<sup>6)</sup>の既存データを使用した。既存観測所の位置を図1に示す。また不等流計算を行うため、後入川河道内に水位計を設置し観測を行った。後入川水位計設置場所を図2に示す。

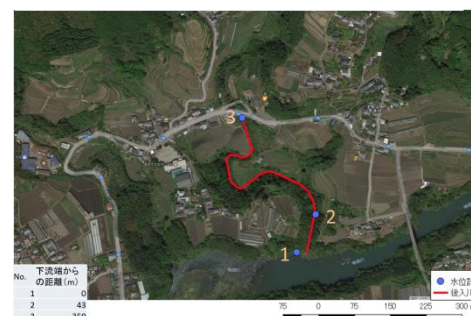
図2. 水位計設置箇所

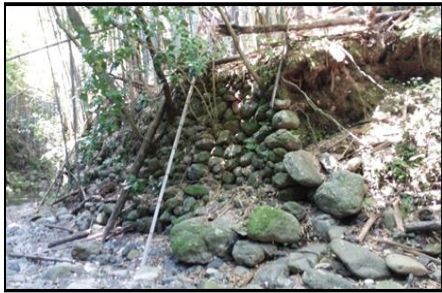
写真 2：下流端から 100m 地点左岸

後入川は写真 1.写真 2 のように自然のまま手のくわえられていない部分と、過去に人間による形状改変が行われ、適切に維持管理されていたと推定される部分が混在している。後者についてはその後の人材流出等によって放置され劣化が激しく、既に崩れてしまっている石積護岸も存在する。石積護岸は「護岸の力学設計法」<sup>7)</sup>によると構造設計上耐震は考慮していない。そのため写真 3 のように石積が崩壊する危険性がある。河道線形、河道断面測量位置、石積護岸の位置<sup>8)</sup>を図 3 に示す。

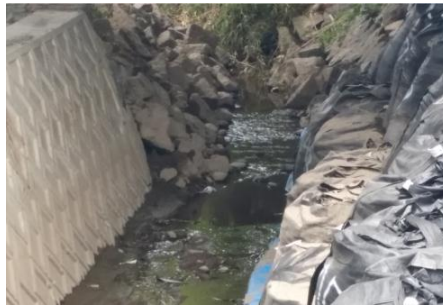
写真 3：熊本地震による護岸被害

- ・崩壊護岸は石積護岸とした。崩壊場所は細川 (2016)<sup>8)</sup>に準じた。
- ・護岸の崩壊角度は 45° とする。2016 年 4 月の熊本地震による熊本城や石積護岸の崩壊状態<sup>12)</sup>に基づく。
- ・土量変化率<sup>13)</sup>はレキ質土と中硬岩との中間値  $L=1.5$  とした。
- ・護岸の延長を不等流計算に反映させるために、護岸開始位置と終了位置に仮想断面を設定した。断面崩壊後の計算結果を図 8 に示す。入力条件は河道断面情報以外、既往最大雨量 98 '高知豪雨時の不等流計算と同一である。

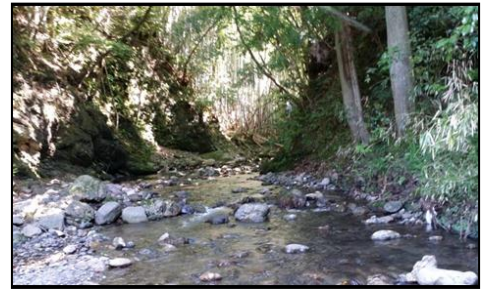
写真 1：後入川最下流部

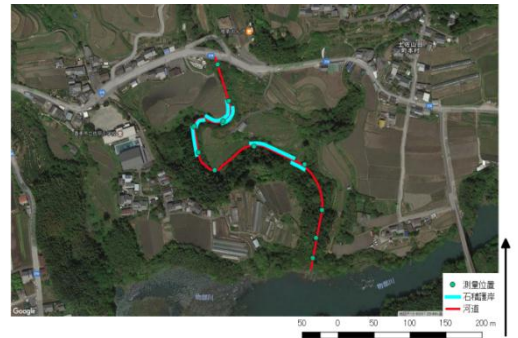
図 3 後入川の河道と測量、石積護岸の位置<sup>8)</sup>

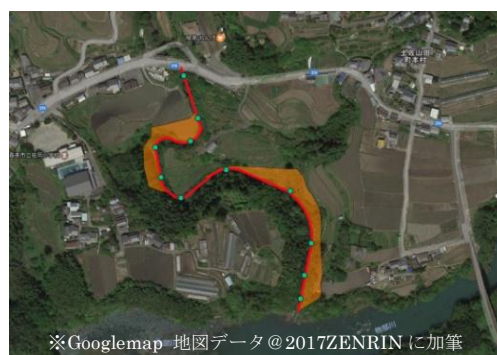
図 7 '98 高知豪雨における浸水域

時間雨量は 1998 年 9 月 24 日 23:00 の雨量 109mm/h を用いた。これは繁藤観測所において降水規模 1/50 年確率に相当する。この時刻の出発水位は 48.90m である。越水箇所は 148m 地点と 295m 地点の 2 箇所存在し、148m 地点において 1.955m、295m 地点において 0.293m 越水する結果となった。浸水域を図 7 に示す。中小河川洪水浸水想定区域図作成の手引き<sup>10)</sup>に従い浸水域を求めた。浸水面積は 5670 m<sup>2</sup>であった。

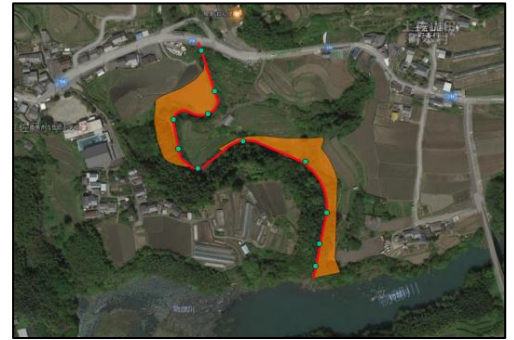
図9 断面崩壊時における浸水域

断面変化した地点において、全体的に断面変化前と比較して水位は上昇している。断面変化前の越水箇所を比較すると 148m 地点においては水位が堤防高より 1.955m から 2.099m に、295m 地点においては 0.293m から 1.209m へと上昇している。図 8 において 295m 地点から 329m 地点へかけて大きく水位が降下しているのは 329m 地点から上流は射流であり 295m~329m 区間は常流であるためと考えられる。浸水域は図 9 に示す。浸水面積は 8,005 m<sup>2</sup>である。護

岸が崩壊している状態で同じ流量を流したとき崩壊前に比べて浸水範囲が広がる結果となった。断面崩壊により土量の体積が増加して河道の断面積が減少したことが一番大きな要因だと考えられる。
