卒業論文概要

UAV 搭載マルチスペクトルカメラによる海岸漂着プラスチックゴミの分析

高知工科大学 システム工学群
建築・都市デザイン専攻 海岸工学研究室
1220030 江口友美
指導教員：佐藤慎司

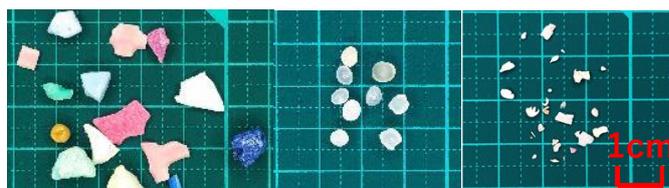
図 2. 確認できたマイクロプラスチック

(左：硬質プラスチック片/中：レジンペレット/右：発泡スチロール片)

プラスチックをマイクロプラスチックとして検出した。同手法により、近傍の種崎，十市，物部川河口でも調査を実施したが、これらの海岸ではマイクロプラスチックは全く検出されなかった。一方、本研究の調査対象の吉川地先海岸では、硬質プラスチック片や発泡スチロール片が数多く検出された。レジンペレットは、木くずや微細ごみが集積する領域を目視で探したところ、数粒確認できた。最終的に吉川地先海岸で確認できたのは、図2の3種類である。すなわち、外洋に面してごみの漂着が比較的少ない高知海岸においても、場所によってはマイクロプラスチックによる海岸・海洋汚染が進んでいることが確認された。

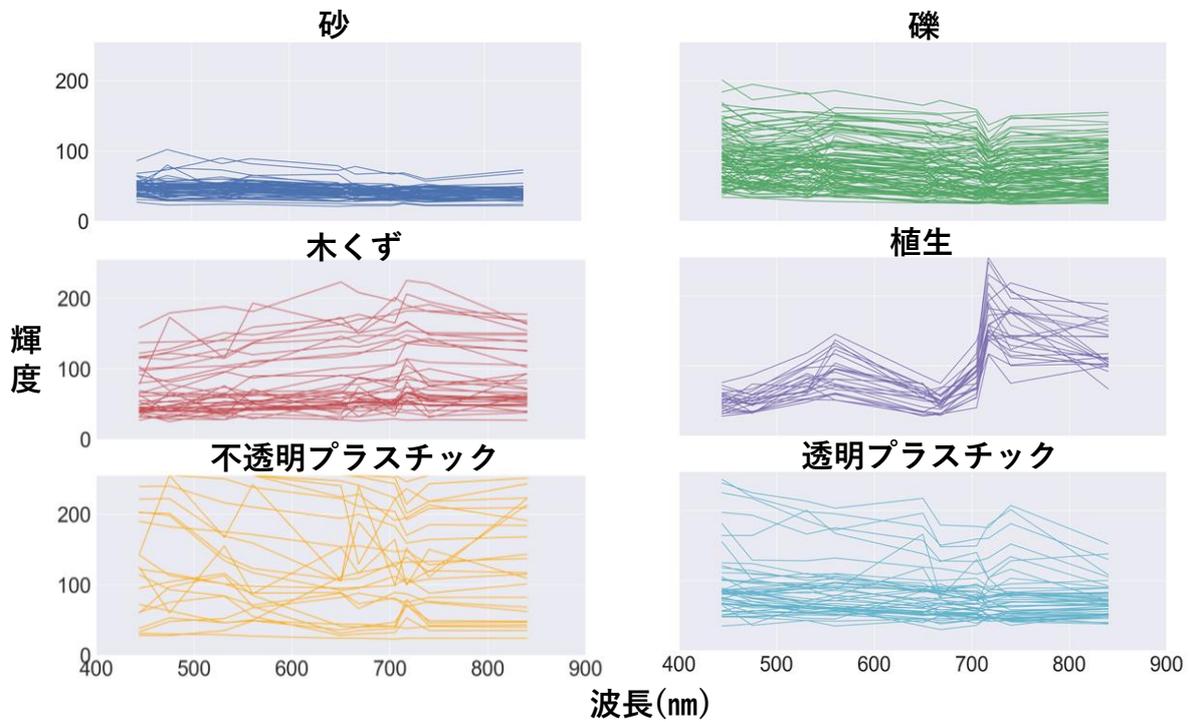
図3. 6種類のスペクトル特性

分析を行った5枚のスペクトル変化をグラフで示した(図3)。砂以外はピクセルによって輝度が大きく異なるが、波長変化に伴う輝度変化が大きいのは木くず、植生、不透明プラスチックの3種類である。透明プラスチックは一部輝度が大きい、これは透過した別のものを透明プラスチックとして判定している可能性がある。多くは波長が変化しても輝度100前後をとる傾向がみられる。これが透明プラスチックの特性であると考え、透明プラスチックもばらつきが小さい。この特性は砂の特性と近似しており、スペクトル特性からこれら2つを区別することは難しいと考えられる。

標準偏差 σ は式 (1) で算出した。図3から波長変化に伴う輝度変化が大きいと考えた木くず、植生、不透明プラスチックの3種類は、砂、透明プラスチックの

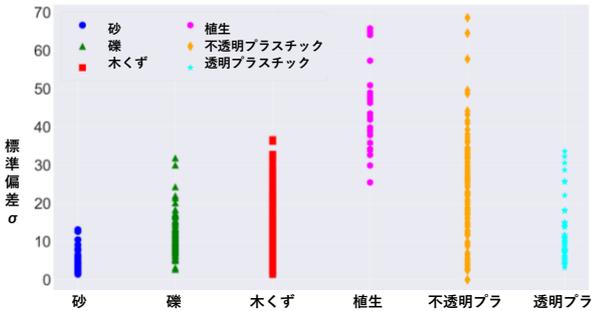
図 4. 標準偏差

2種類と比べ、標準偏差 σ が大きいことが分かる (図 4)。木くず、植生、不透明プラスチックの半分以上にあたる範囲として $\sigma > 20$ もしくは $\sigma > 30$ であると考えられる。これに該当するピクセルを画像上で塗りつぶすと、 $\sigma > 20$ では木くず、植生、不透明プラスチックの3種類以外に礫も多く塗りつぶされた。一方、 $\sigma > 30$ ではプラスチックの一部が塗りつぶされなくなったが、礫は除外できていることが分かる (図 5)。本研究における対象海浜は礫浜であり、 $\sigma > 20$ とすると、多数の礫のピクセルが誤ってプラスチックと判定されてしまうと考えられる。プラスチックを確実に検出する方法を目指しているため、一部のプラスチックは検出できないことが予想されるが、検出には、標準偏差の条件として $\sigma > 30$ を用いることとする。

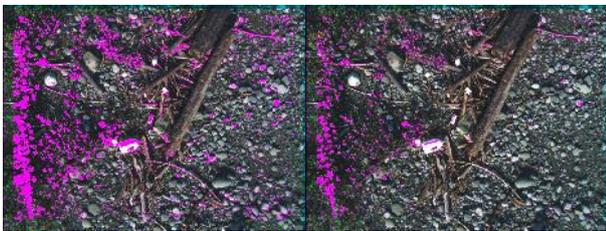
図 5. $\sigma > 20$ (左) と $\sigma > 30$ (右)

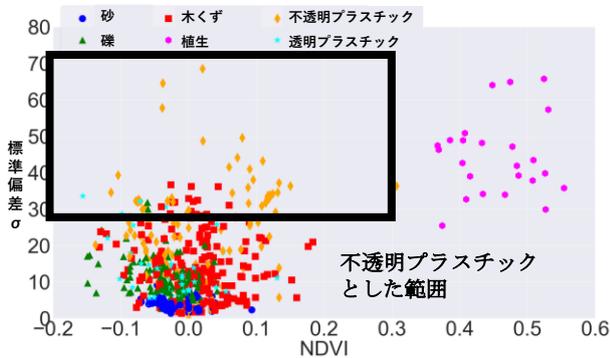
図 6. 標準偏差 σ と NDVI

NDVIは式(2)により算出した。ここで、IRはバンド5 (波長840nm)、Rはバンド3 (波長668nm) の輝度である。この2つの指標を用いた結果、不透明プラスチックは主に標準偏差 $\sigma > 30$ かつNDVI < 0.3 であると考えられる (図6)。この条件に当てはまるピクセルを塗りつぶしたところ、植生は除外されたが木くずは除外されなかった (図8)。

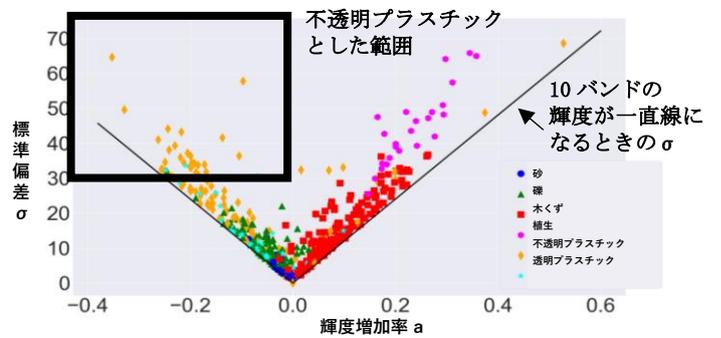
図 7. 標準偏差 σ と輝度増加率 a

輝度増加率 a は、 x を波長、 y を輝度とし式(3)で算出した。標準偏差 σ とNDVIに加え輝度増加率 a の指標を用いた結果、標準偏差 $\sigma > 30$ かつNDVI < 0.3 、そして輝度増加率 $a < 0.0$ であれば不透明プラスチックに分類できることを見出した (図7)。この条件を元に画像の塗りつぶしを行ったものが図9である。標準偏差 σ とNDVI、輝度増加率 a の3つの指標を用いると、一部木くずや礫も含まれるが、不透明プラスチックだけを抽出して画像上に表示できた。

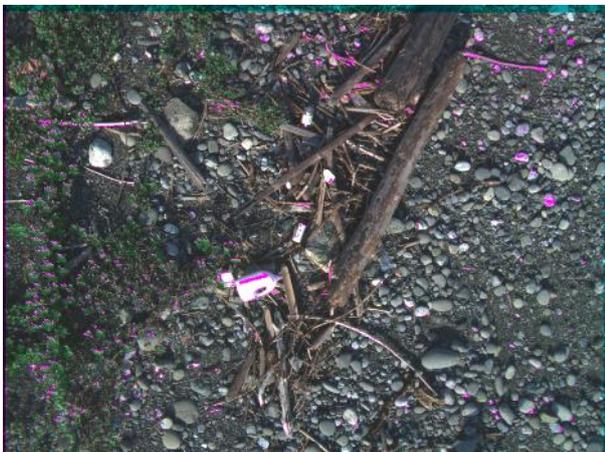
図 8. $\sigma > 20$ - NDVI < 0.3 塗りつぶし画像

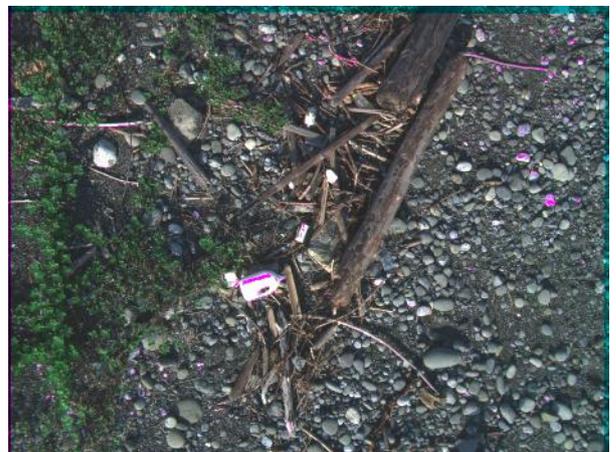
図 9. $\sigma > 30$ - NDVI < 0.3 - $a < 0$ 塗りつぶし画像

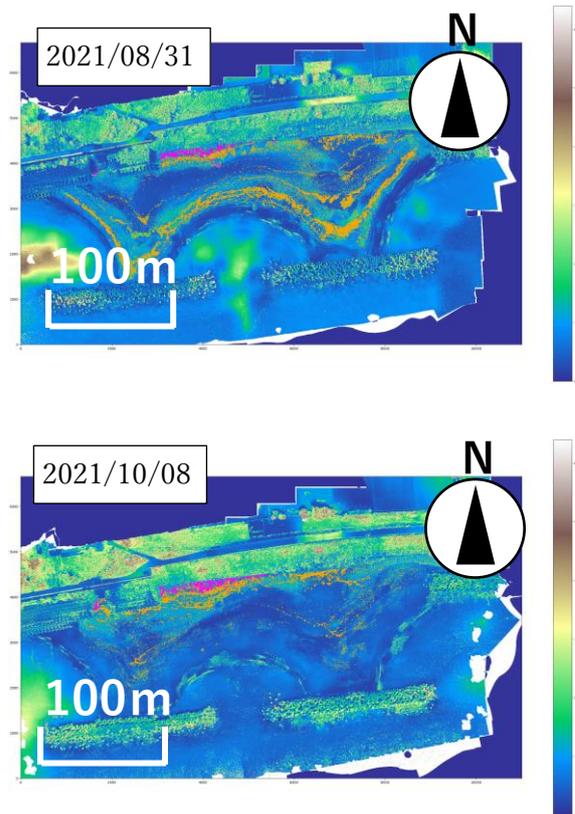
台風16号の到来前後で海岸のごみの分布を比較した。これまでの検出手法を用いて木くずを橙色、プラスチックをマゼンタで表示した (図10)。木くずは、8月末に汀線付近にあったものは海へ流出し、陸寄りのものは堤防基部に打ち寄せられている。プラスチックは8月末の時点で堤防基部に多く存在していたが、台風後はさらに増加している。海浜表面に占める被覆度を台風前後で比較すると、木くずは1.58%から0.72%へ減少し、不透明プラスチックは0.54%から0.38%へと減少した。台風による波浪でゴミが減少したことが確認できる。木くずに比べてプラスチックゴミの減少率が少ないのは、比重の違いによると考えられ、海岸に漂着したプラスチックゴミは流出しづらいことも確認できた。

図10. 台風前後のごみの分布
