物部川町田統合堰下流部の河床低下と底質変化

高知工科大学 システム工学群 建築・都市デザイン専攻

海岸工学研究室 1230004 朝倉 優香

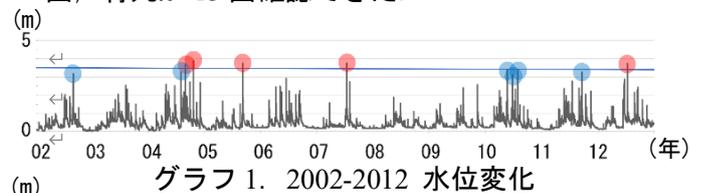
深測地点の水位データより 2002 年から 2023 年 1 月 20 日までの水位をグラフ 1・2 にまとめた。

水位が 0m時は観測所が閉局または欠測によりが不明である。水位 3.0m以上を洪水と定め、水位 3.5 mを境界線とした。水位 3.0m以上 3.5m未満を青丸、水位 3.5m以上を赤丸で示している。

2002 年から 2010 年の間に赤丸は 4 回、青丸が 2 回、2010 年から 2023 年 1 月 20 日の間は赤丸が 3 回、青丸が 13 回確認できた。

物部川の水位の洪水頻度に注目すると、水位が 3.5 m 以上の赤丸の洪水は 2010 年までは年間 0.5 回だったのに対して 2010 年からは年間 0.3 回に減っていた。それに反して 3.0m 以上 3.5m 未満の青丸の洪水が年間 0.25 回から 1.3 回に急増している。町田統合堰の護床工は中規模な洪水でも破壊されることが既存研究により解明されているので、2000 年代よりも現在のほうが、護床工の破壊が多発していると推測される。

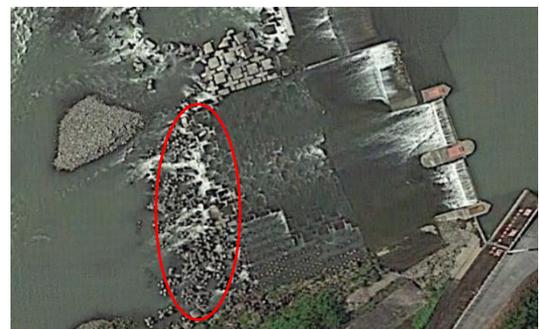
写真 1. 2018/4/21 撮影 縮尺 1:1935

次に、洪水時前後の堰の様子を 2018 年 6 月 28 日から 7 月 8 日にかけて発生した西日本豪雨を対象に確かめた。

写真 1 と写真 2 の比較から、西日本豪雨が発生した後の 2018 年 7 月 20 日の撮影では不明瞭ながら、洪水により堰の破壊が進んでいる事が確認できた。

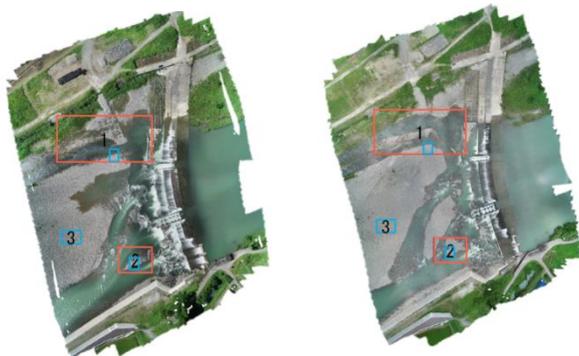
本研究では2022年7月12日(以下2022年度とする)に UAV 観測をし、オルソ画像および DEM を作製した。2021年7月19日(以下2021年度とする)のオルソ画像[1]と比較し、礫の巨石化を確認した。

巨石化とは、河床の礫が流れに流れない程重い石が残留することで床底の礫が大きくなっていく現象であり、ダムや堰の下流部で、洗堀とともに進行することが知られている。本研究では、DEMより河床低下が進んでいたと見受けられる①地点と②地点の土砂堆積部分(青口)、また滞筋から離れている中州の箇所③を対象とした。対象地点での礫の大きさ及び移動が少い礫の数を測定し、巨石化現象が明確か確認した。

図 1. (左記) 2021/7/19 オルソ画像[1]縮尺 1:8000

図 2. (右記) 2022/7/12 オルソ画像 1:8000

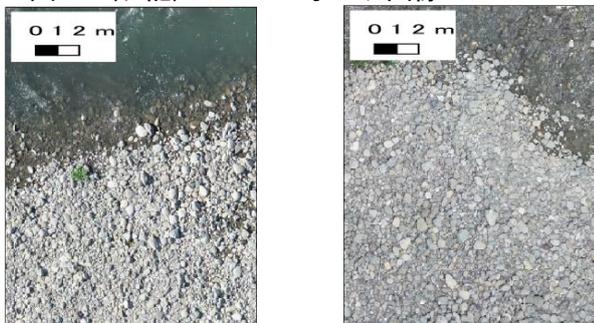
図 3. (左記) 2021/7/19 地点①礫の大きさ, 移動[1]

図 4. (右記) 2022/7/12 地点①礫の大きさ, 移動

地点①は移動が少ない礫は無く、全ての礫が移動していたことが分かった。礫の大きさは全体的に大きくなっているが先行研究同様上流からの移動か、または河床に埋まっていた礫が露出したかは不明である。

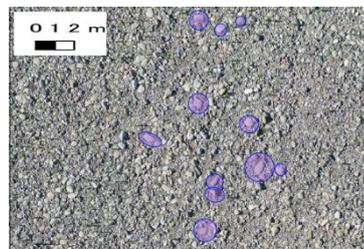
図 7. 2021/7/19 地点③礫の大きさ, 移動[1]

③地点の土砂堆積部分は①地点、②地点と比べると移動が少ない礫が点在していた。これらの粒径を調べると粒径 40 cm以上の礫であることが分かった。

最後に礫の巨石化について、全体的に礫が大きくなっていったこと、残留する礫の大きさが粒径 40 cm 以上の礫であったこと、全地点の標高値が減少しているから、巨石化も進行していると示唆される。

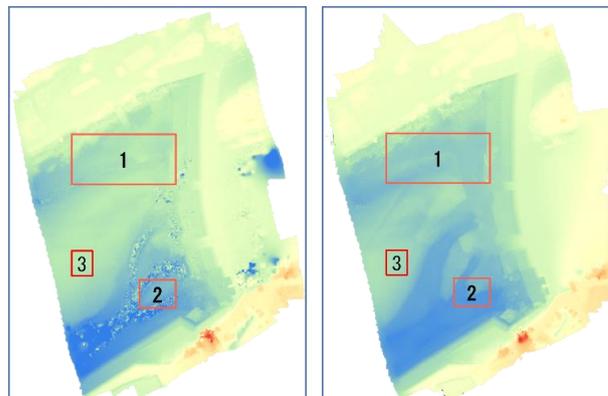
最後に、観測結果から作製した DEM 画像を2021年度の DEM 画像[1]と比較した。河床標高値を標高 23m から 27m間に 1mごとに区分し、低い標高値から高い標高値を青から赤へと表現している。

図 9. (左記) 2021/7/19 DEM0[1] 縮尺 1:7425

図 10. (右記) 2022/7/12 DEM 縮尺 1:7425

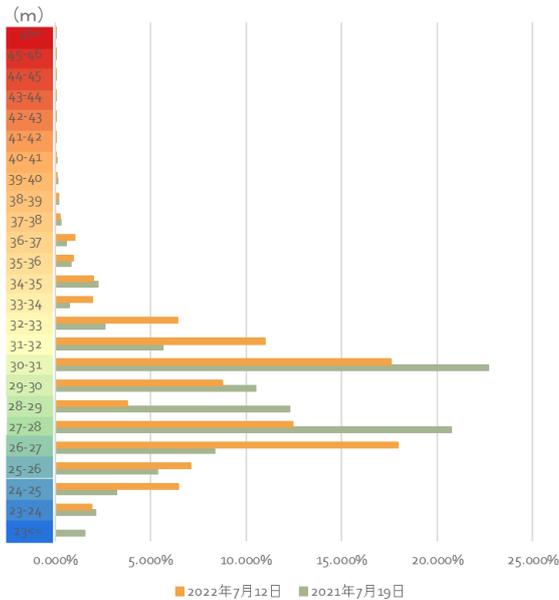
グラフ 3. 全体での河床標高値 [1]

河床標高値の傾向をヒストグラムを用いて表した。各標高値の割合は web color conversion [画像 色の割合 調べるツール] [4]を使用し抽出した。棒グラフ

のデータは、2021年度は緑色、2022年度はオレンジ色である。

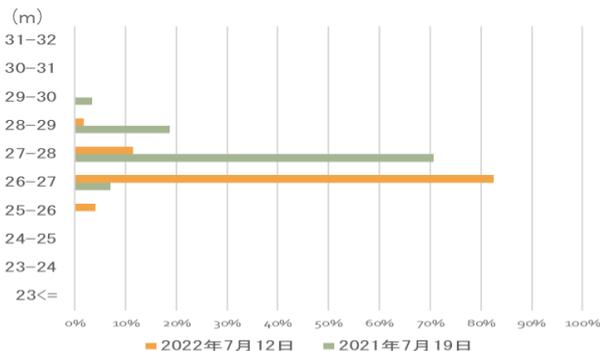
グラフ 4. ①地点の標高値 [1]

①点では 32m 以上の数値は検出されなかった。2022 年度は 2021 年度時の標高値から 1.1m 減少していた。

次に、物部川の河床低下について、①地点、②地点、③地点全ての標高値が減少している事から、今後も河床低下が進行するところが明確である。しかし、減少値が小さいことから河床低下は緩やかに進行すると考えられる。

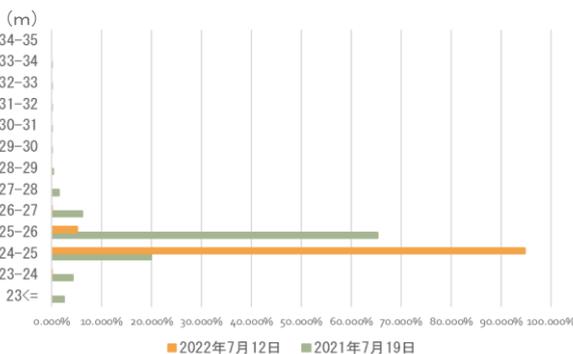
グラフ 5. ②地点の標高値 [1]

②地点では 34m 以上の数値が検出されなかった。2022 年度は 2021 年度時の標高値から 0.70m 減少していた。

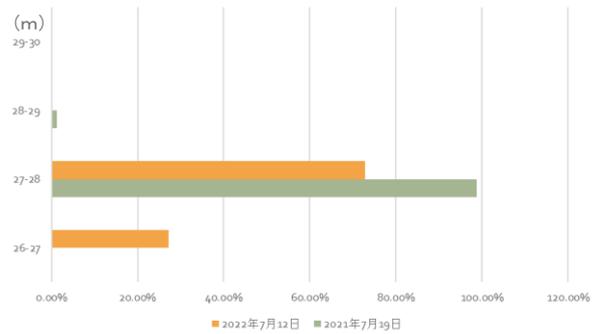
グラフ 6. ③地点標高値 [1]

③地点では 29m 以上の数値が検出されなかった。2022 年度は 2021 年度時の標高値から 0.28m 減少していた。
