里山における古民家の夏季温熱環境評価

1250017 伊東 駿
指導教員 佐藤 理人温熱環境 温冷感 床暖房
快適性 実測調査 古民家

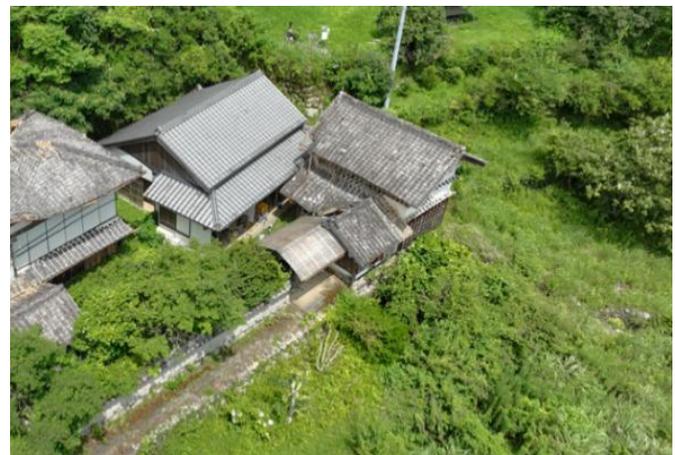
写真 1 古民家の外観

本研究で対象とする古民家の外観を写真 1 に、建物及び実測概要を表 1 に示す。対象古民家は、高知県香美市内に立地しており、1906 年に建設された建物で、2018 年に一部改修されている²⁾。改修後は大学における学生のフィールドワークの拠点として利用されている。古民家の延床面積は約 75m²であり、改修にあたっては床下組の腐食や損傷した柱、足固めを取り替え、元の場所に据え付けた。その後、大工工事を行い、床、壁、屋根の修復を行った。

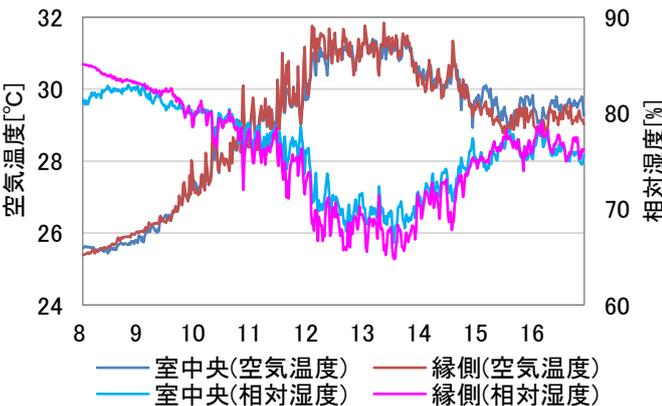
図 4 室中央・縁側における空気温度・相対湿度の日変動

室中央・縁側における空気温度・相対湿度の日変動を図 4 に示す。室中央における最高気温が 31.3℃、最低気温が 25.4℃であったのに対して、縁側における最高気温は 31.8℃、最低気温は 25.4℃となった。早朝、夕方から夜間における空気温度は、縁側が室中央より低温となった。日中に関しては、室中央と縁側でほとんど違いは見られなかったが、わずかに室中央のほうが低温となった。また室中央における最高相対湿度が 83.2%、最低相対湿度が 66.2%であったのに対して、縁側における最高相対湿度は 85.0%、最低相対湿度は 65.6%となった。早朝において縁側の相対湿度は、室中央に比べてやや高湿度となった。また日中に関しては、室中央・縁側の相対湿度ともに 65~70%程度の値となった。

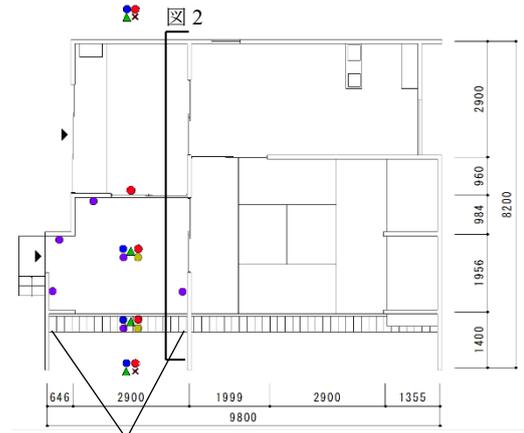
図 1 対象室平面図及び実測点

夏季における温熱環境の実態調査は、2024 年 7 月 18 日~7 月 23 日に実施した。調査の測定項目及び測定機器を表 2 に示す。測定場所は改修を行った母屋の居間にあたる休憩スペースを対象とし、測定機器は床上 0.6m を基本として設置した。対象室の実測点及び平面図を図 1 に、実測点及び断面図を図 2 に示す。室中央と縁側を中心に、空気温度、壁床天井の表面温度、グローブ温度、風速、相対湿度を 10 秒間隔で測定した。

撮影位置は図1中に記載

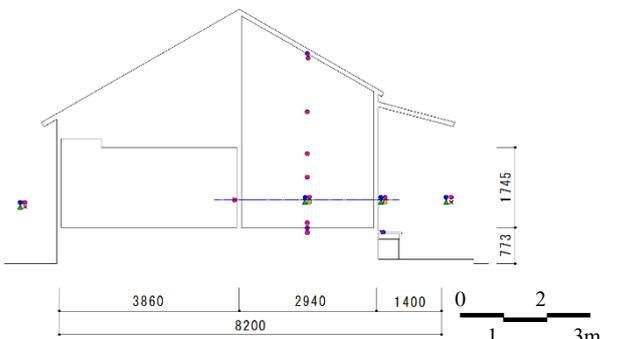
図 2 対象室断面図及び実測点

室内の上下温度分布を測定するため、室中央の床裏表面温度、床表面温度、床上+0.1m、+0.6m、+1.1m、+1.6m、+2.5m、+3.5m 高さにおける空気温度、及び天井表面温度、屋根表面温度を測定した。室中央と縁側の床上+0.6m 高さにおける温湿度の測定は、感応部への放射の影響を除去するため強制通風（風速 3 m/s 以上）させた二重円筒（アルミテープ巻付）の塩ビパイプ内に T 熱電対を挿入した状態で行った。また古民家屋外の 2 地点で流入・流出気象である気温、相対湿度、風向、風速を測定した。実測期間中は、7 時から 17 時の南西側の引き戸、西側玄関の引き戸、北側の小窓を全開状態にし、その他の時間帯は全閉状態とした。また 7 月 20 日及び 21 日に関しては、終日全閉状態の測定を行った。

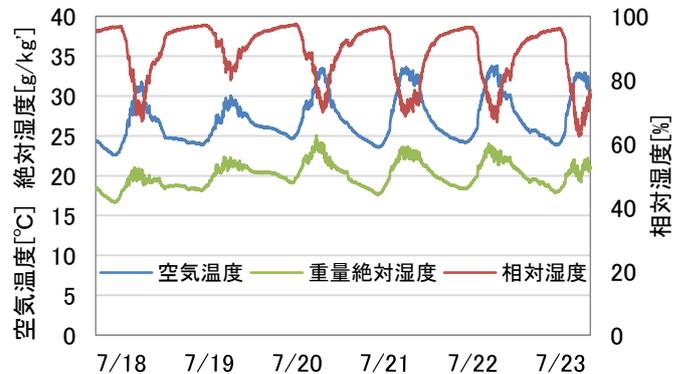
図 3 外気象データ

6 日間の外気象条件は図 3 に示すとおりである。7 月 18 日～7 月 21 日は、午後から曇天となる時間帯があったが、7 月 22 日及び 23 日は終日快晴であった。そのため本研究では主に 7 月 22 日の測定結果について解析を行った。また当日は、最高気温が 33.7℃、最低気温が 24.2℃の真夏日であった。また最高相対湿度は 96.4%、最低相対湿度は 66.7%、最高絶対湿度は 24.0g/kg' で、最低絶対湿度は 18.4g/kg' が観測された。

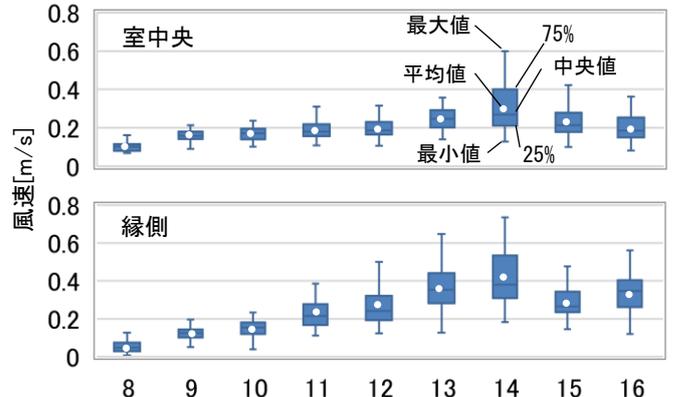
図 5 室中央・縁側における風速の日変動

室中央・縁側における風速の日変動を図5に示す。窓開放の時間帯において、室中央では午前中に0.1~0.2m/sの風速が観測され、午後は0.2~0.3m/s程度の風速が観測された。一方、縁側の風速は室中央より強い傾向がみられ、午後からは風速0.3~0.4m/s程度の風速が観測された。また0.5m/s以上の風が観測された時間帯もあり、一定程度の気流感が期待できると考えられる。

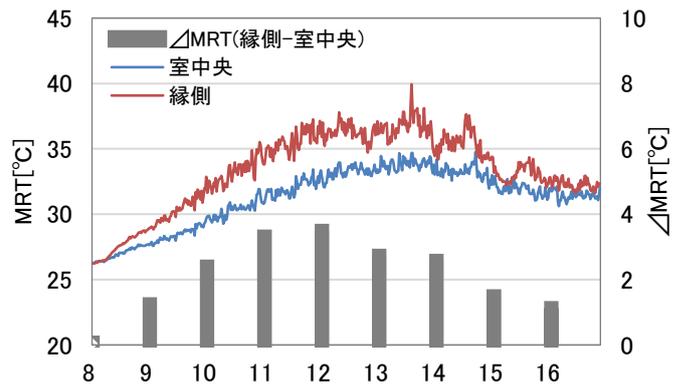
図6 室中央・縁側におけるMRTの日変動

室中央・縁側におけるMRTの日変動を図6に示す。早朝は、室中央・縁側ともに26℃程度で違いは見られなかった。その後、日中にかけては日射の影響により、室中央より縁側のMRTのほうが2~3℃程度大きい値となった。

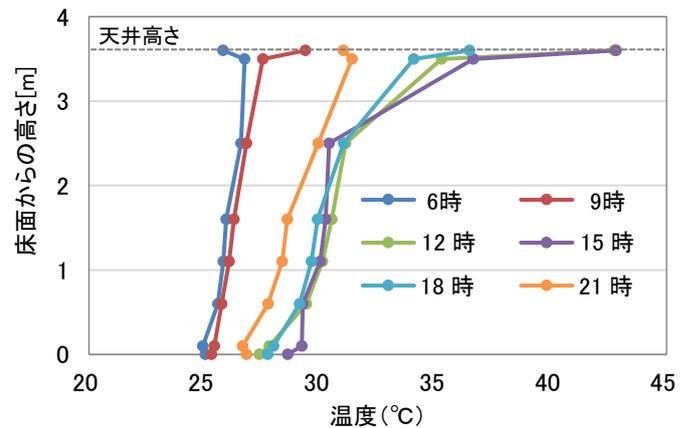
図7 室中央における上下温度分布

室中央における上下温度分布を図7に、床と天井の上下温度差の日変動を図8に示す。なお、6時から21時までを3時間間隔の測定結果を示している。6時、9時においては、上下温度差は比較的小さく、1~4℃程度となった。12時、15時においては、床表面温度が28℃程度に対して、天井表面温度が43℃程度になっており、上下の温度差は最大となった。その後、上下温度差は緩やかになり、21時には4℃程度になった。

その結果、縁側では日中から夕方にかけて室中央よりも高い通風効果が見込まれ、SET*は最大約3℃低い値となった。また天井表面温度は、床表面温度より最大17℃程度高くなったが、床下温度は外気温より2~3℃低い値となっていた。今後は、本評価結果を参考に周辺斜面の影響等も考慮しながら、開放的な住まいでもより快適に過ごすための空調システムの提案を行っていく。

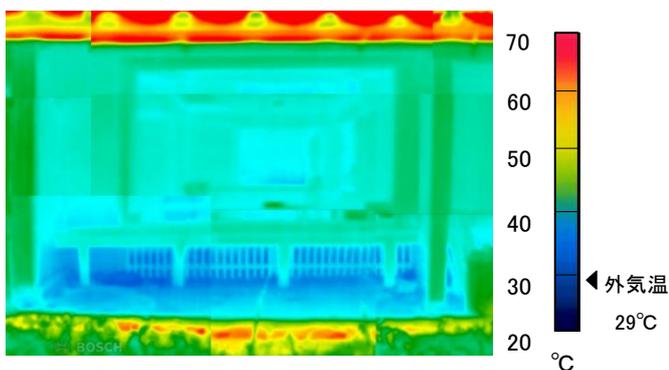
図9 放射温度分布(12時)

12時における古民家縁側方向から撮影した放射温度分布を図9に示す。外気温は29℃程度だったが、天井表面温度は約40℃、屋根表面温度は60℃を超える値となった。一方、床下の温度は26℃程度と外気温と比べて2~3℃低い傾向がみられた。

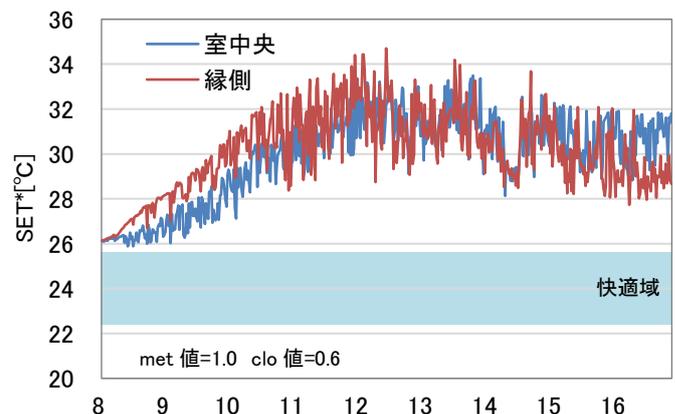
図10 室中央・縁側におけるSET*の日変動

室中央・縁側におけるSET*の日変動を図10に示す。測定した時間帯のうちSET*が最も低い値となったのは8時であったが、室中央・縁側ともにSET*の快適域^{註)}を超える値となっていた。その後、12時までは室中央、縁側ともにSET*が上昇傾向となったが、縁側のほうが1℃程度高い値となった。これは日射の影響により、縁側のMRTが高くなったためである。また12時以降では縁側のSET*が室中央を下回る値となった。これは縁側の風速が高くなったことが寄与していた。

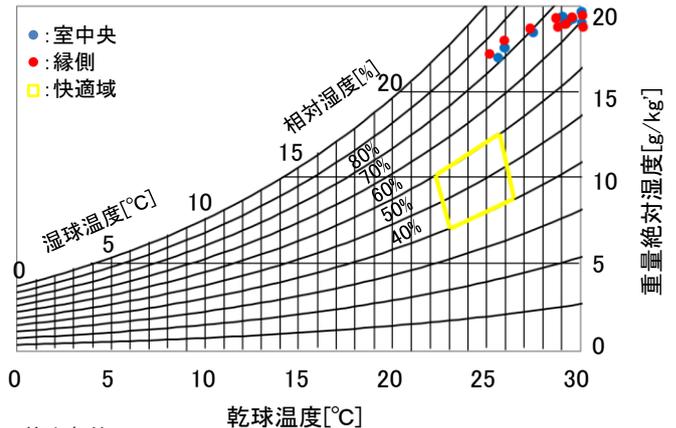
図11 空気線図における現状の温湿度と快適域

室中央・縁側における1時間ごとの空気温度と相対湿度の測定結果をプロットした空気線図を図11に示す。早朝においては、空気温度が26℃程度で快適な空気温度に近い値となったが、相対湿度が80%を超える値で快適な相対湿度よりかなり大きい値となった。また日中は、空気温度が約30℃で相対湿度が70~80%となり、快適域から大きく外れていた。この結果から、快適域内の温湿度とするためには、絶対湿度については約8g/kg'低下させる必要があり、空気温度については約3℃低下させる必要がある。仮に送風量を15m³/minとして式(1)(2)より顕熱負荷及び潜熱負荷を算出すると、顕熱負荷は約878W、潜熱負荷は約5945Wとなる。したがって、今後はこれらの要件を極力満たす新たな空調設備の提案を実施していきたい。

算出条件
 SET* 22.2℃~25.6℃ 気流 0.1m/s~0.15m/s
 相対湿度 40%~60% 平均放射温度(MRT)=乾球温度
 着衣量 0.6clo 代謝量 1.0~1.2met

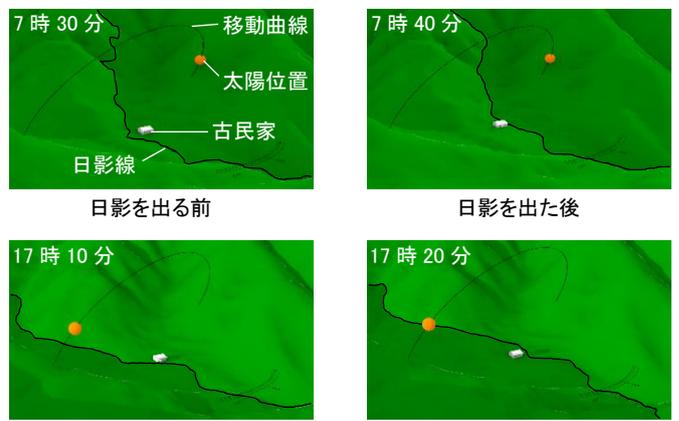
図12 古民家に対する日影形成状況(縮小図)

古民家周辺の周辺地物の影響として、里山斜面による日影の影響を把握するため、3D LiDARを使用したDSMの取得をドローン撮影により行った。使用した3D LiDARの諸元を表3に示す。そして得られたデータをもとにBIMソフト(Rhinoceros8+Ladybug)を利用して古民家周辺の地形をモデル化した。そして7月21日の古民家の日影状況を再現したものを図12に、拡大したものを図13に示す。対象地域の日の出時刻が5時10分、日の入り時刻が19時15分であるのに対して、古民家は周辺斜面の影響で7時40分頃に日が当たり始め、17時20分頃に日影内となっていた。特に断熱性が低い古民家にとっては有利側であり、今後はこれらの影響についても考慮していく。
