一般診断法による上部構造評点 I_w 値を用いた 木造住宅における被災時の残存耐震性能の評価

学籍番号:1170032 氏名:小倉 宙 指導教員:甲斐 芳郎

高知工科大学システム工学群 建築・都市デザイン専攻 耐震研究室

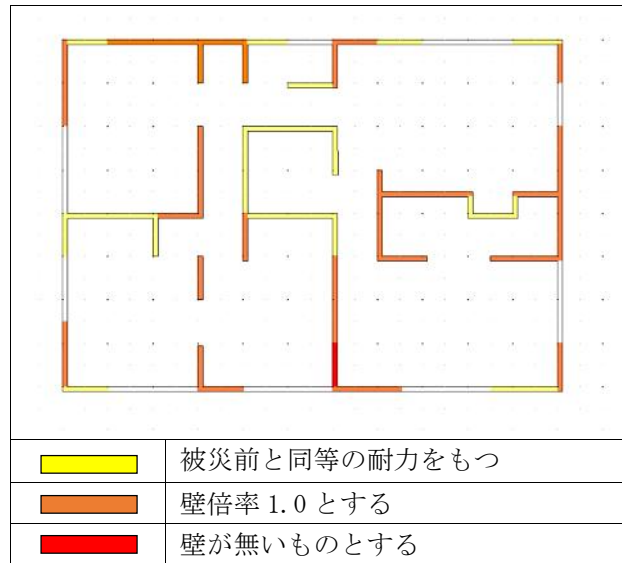
表 2-2 被災後の壁の塑性状況による壁基準耐力の設定の例

被災後のモデルについて、一般診断法による耐震診断⁵⁾を行い、上部構造評点 Iw 値の評価を行った。耐震診断を行う際に用いる壁基準耐力の設定について、壁の塑性状況別に区分したものを表 2-2 に示す。橙色の壁については、壁倍率 2.0 の耐力壁に対して、半分の 1.0 とみなして計算を行う。
