高機能繊維シートによる腐食鋼板補強に及ぼす 下地処理の影響

1100429 濱田陽一

高知工科大学工学部社会システム工学科

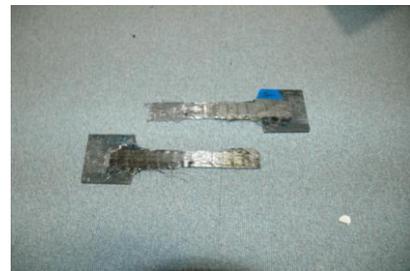
写真1

ることなく下地処理の影響を考察することができる。両方の加工を施した試験体を用意し、シートをガイドラインに従って貼り付け引張り試験をおこなった。両ケース共に、写真1のように鋼板とシートが剥離した状態で破壊した。

電動ブラシで処理を行ったケース 1 とケース 2 の平均最終荷重の差は約 3.90KN である。ワイヤブラシで処理を行ったケース 3 とケース 4 の平均最終荷重の差は約 2.90KN である。一方、プライマー・パテの処理を行ったケース 1 とケース 3 の平均最終荷重の差は約 5.70KN である。プライマー・パテの処理を行わなかつたケース 2 とケース 4 の平均最終荷重の差は 4.70KN である。従ってプライマー・パテの処理よりも、錆の取り除き具合の方が付着強度比に与える影響が大きいといえる。また、写真 1 のよ

うにシートの剥離は腐食層とプライマー・パテ層との間で起きている。従って、錆をしっかりと取り除くことでシートの剥離が起き難く考えられる。

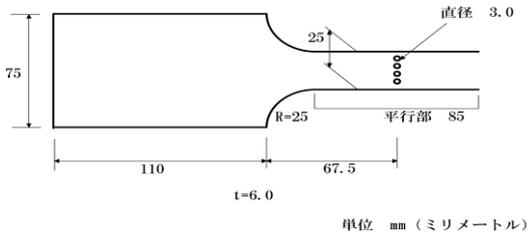
図 1 試験片形状

次に、実験を行うに先立ち、鋼板の寸法とシートの形状を設計した。鋼板の寸法は図1に示す。チャック部の長さを予備実験で用いた鋼板より長くした。クリップゲージを設置する際に、予備実験と同じ長さであると短すぎるためである。シートは厚さ0.167mmのものを片面2層、両面で4層施すものとした。シートを片面1層、両面で2層施した場合、シートの引張強度は約28.4KNである。一方、鋼板の引張強度は約31.2KNである。従ってシートを両面で2層施した場合、先にシートが破壊する恐れが

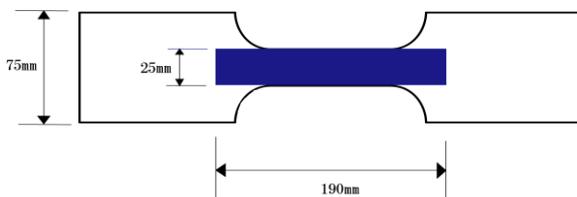
図 2 繊維シートの形状

あった。そこでシートは両面 4 層施した。繊維シートは、図 2 に示す形状とした。断面積の小さい平行部のみにシートを貼り付けた場合、シートの先端部がシートの補強効果を得られずに破壊してしまう恐れがある。この場合、下地処理の影響を考察することができない。そこで、図 2 のようにチャック部までシートを貼り付ける。

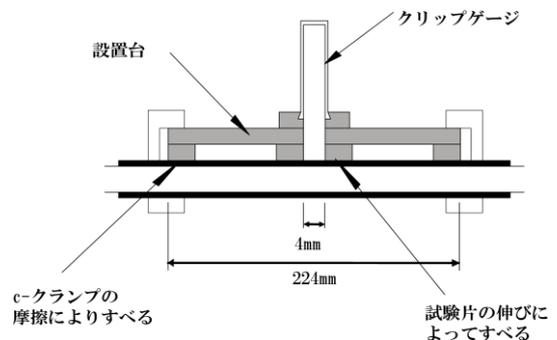
図 5 試験片への設置図

引張試験機を用いて試験体の引張試験を行った。鋼板の伸びとチャック部分の変位、および荷重を測定対象とした。鋼板の伸びの測定にはクリップゲージを使用した。チャック部分の変位と荷重は引張試験機のコントローラーから出力される電圧を用いて測定した。電圧、歪の測定には USB 経由の単チャンネル簡易ロガー 3 台を用いた。

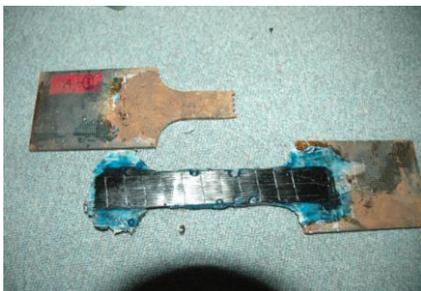
写真 2

ケース 1 の試験結果を図 6 に示す。図から明らかのように、約 21.0KN 程度の荷重で曲線の勾配が急変しており、ここで鋼材が降伏しているものと思われる。最終荷重は約 34.0KN 程度となっている。付着強度比は 72.4% となった。破断後の繊維シートの状態を写真 2 に示す。シート自身の破断は生じておらず、定着部での健全な鋼材とシートの接着部が剥離している。使用したシートの繊維は 1 方向であるため、繊維に平行な方向の剪断には全く抵抗せず、シートは荷重に平行に切断されている。写真 2 から、鋼板の腐食層とプライマー・パテ層の間が剥離していることが分かる。

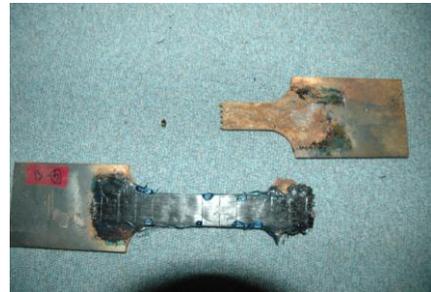
写真 3

を写真 3 に示す。プライマー・パテ処理を行っていないこのケースでは、鋼板の腐食層と接着剤の層の間が剥離している。また、降伏荷重も約 21.0KN とほぼケース 1 と同様になった。しかし、最終荷重は 30.1KN とケース 1 を下回った。プライマー・パテの処理を行わなかったため、付着強度比が低下したと考えられる。付着強度比は 64.3% であった。

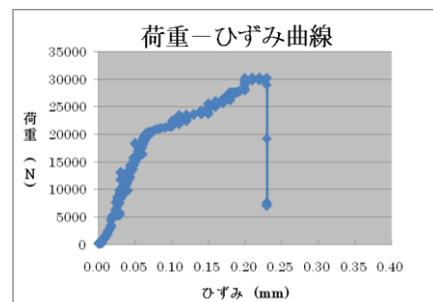
図 7 ケース 2

ケース 2 の結果を図 7 に示す。ケース 1 同様、鋼板とシートが剥離した。破断後の繊維シートの状態

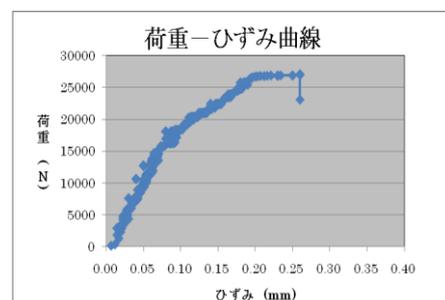
図 8 ケース 3

ケース 3 の結果を図 8 に示す。ケース 1・2 同様、鋼板とシートが剥離した。ケース 1 と同様に、鋼板の腐食層とプライマー・パテ層の間が剥離している。降伏荷重は約 18.0KN となり、ケース 1・2 を下回った。ケース 3 はケース 1・2 と比べ下地処理が悪く補強効果に乏しい。そのため、ケース 1・2 以上に鋼板の負担が増し、降伏荷重が低下したと推察される。最終荷重は約 28.9KN となりケース 1・2 を下回った。ワイヤブラシで処理を行ったため、付着強度比が低くなったと考えられる。付着強度比は 61.6% であった。

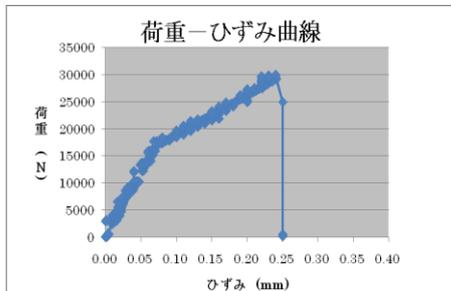
図 9 ケース 4

ケース 4 の結果を図 9 に示す。ケース 1~3 同様、鋼板とシートが剥離した。ケース 2 と同様に、鋼板

の腐食層と接着剤の層の間に剥離している。降伏荷重は約 18.0KN でケース 3 と同様の値となった。最終荷重は約 25.4KN で、4 ケースの中でもっとも低かった。ガイドライン通りの下地処理を行ったケース 1 と約 8.60KN の差がある。従って、錆の落とし具合とプライマーパテの処理が付着強度比に影響を与えると言える。付着強度比は 54.1%にとどまった。
