# プラスチック部品検査システムの改良とその効果の検討

人工知能研究室

平田圭祐

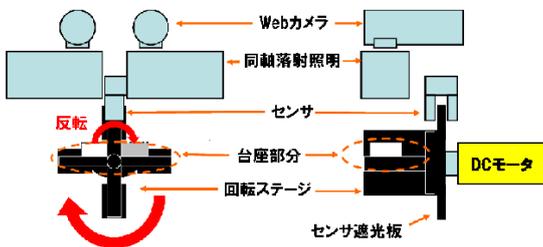
図3 実験装置撮像部

システムの処理流れとしては、まず搬送部で複数のプラスチック部品を1個に分離する。次に、分離されたプラスチック部品を撮像部でカメラを用いてオモテ面とウラ面の撮像を行う。その後、抽出部でプラスチック部品のみの画像を抽出し、抽出データを2次元高速フーリエ変換(2DFFT:回転不変の為)により特徴抽出し、NNに入力する値を作成する。最後に監査部でNNにより良品および不良品の判定を行う。

- 対象を抽出する場合、色合いなどがばらつき撮像画像が抽出に不十分だったためカメラを交換。
- ゴミや汚れの付着があったので同軸落射照明の掃除。
- 抽出するために最適な光量の調節、再設定。
- プラスチック部品を抽出するための2値化に関する値の再調節、再設定。
