# 既存不適格木造住宅の 家具配置による耐震化方法の検討

高知工科大学 システム工学群 建築都市デザイン専攻

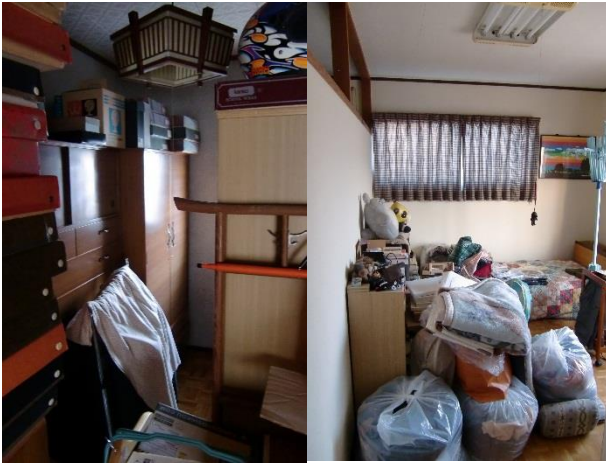
図2 aから見た写真

図3 bから見た写真

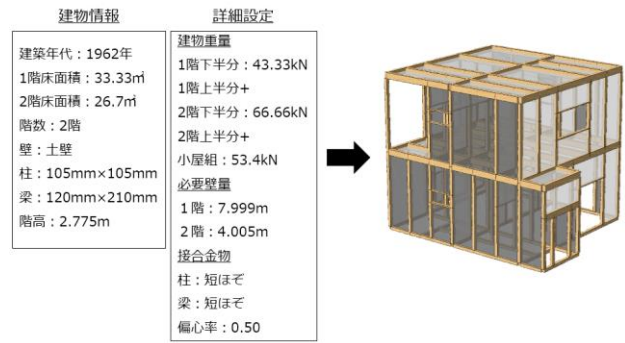
図4 作成した建物モデル①と建物情報

築53年のこの家はもともと6人家族だったが祖父母が亡くなり、子供2人は家を出てしまい今は80代の夫婦が2人で生活している。主に1階で生活しており、2階の子どもが使っていた部屋にはものが溜まっている。2階の積載荷重はタンスや本棚、物置があり、重いタンスを300kg、軽いタンスを100kg、本棚を300kg、物置を50~200kgで設定した。建物情報と詳細設定を図4、2階の積載荷重の配置図を図5に示す。

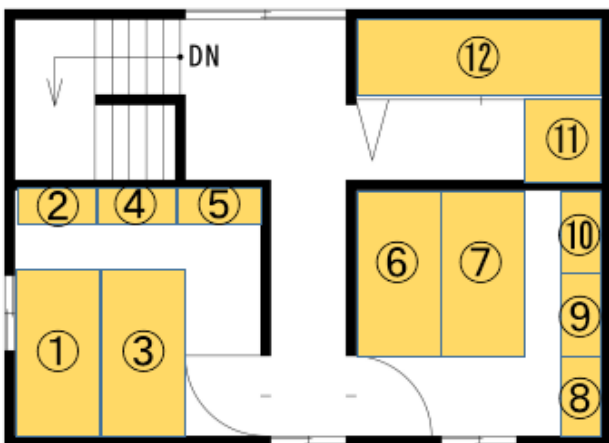
図9 2階の積載荷重の配置

築11年のこの家は40代の夫婦と小学生の子供2人が住んでいる。2階の2部屋が夫婦と子供の部屋で、子どもは2人で1つの部屋を使っている。2階の積載荷重はタンスや本棚、ベッド、物置があり、重いタンスを300kg、軽いタンスを100kg、本棚を300kg、物置を50~200kg、ベッドを50kgで設定した。建物情報と詳細設定を図8、2階の積載荷重の配置図を図9に表す。

建物情報	詳細設定
建築年代：2004年	建物重量
1階床面積：28.98㎡	1階下半分：55.06kN
2階床面積：28.98㎡	1階上半分+
階数：2階	2階下半分：75.35kN
壁：土壁	2階上半分+小屋組：57.96kN
柱：105mm×105mm	必要壁量
梁：120mm×210mm	1階：9.563m
階高：2.775m	2階：6.086m
	接合金物
	柱：HD10kN
	梁：羽子板ボルト
	偏心率：0.30
