# 塩害による橋梁劣化予測の為の 立地環境の指標化

1160129 橋本 健史

高知工科大学 システム工学群 建築・都市デザイン専攻

橋梁の劣化原因の要素として外力作用、環境、材料劣化の3つが挙げられる。沿岸部における海からの飛来塩分による構造物の塩害は、海に接している自国特有の被害と言える。そこで、立地環境に起因する橋梁の塩害影響について評価を行う。本研究では、現地計測の代わりにGISを用いて架橋点ごとに地形情報、気象情報、自然環境情報の複数の条件から立地環境の指標化作成を試みる。対象橋梁は、高知県の海岸線から6km圏内の315橋を対象に行った。PythonとQGISを用いて、橋梁と海岸線の距離、遮蔽物との標高差、土地被覆、降水量の4つの条件から塩害との関係の比較を行った。

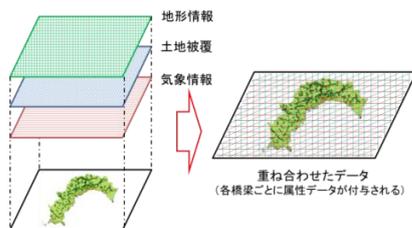
図-1 属性データ重ね合わせイメージ図

本研究では、現地計測の代わりにGISを用いて架橋地点ごとに地形情報や気象情報、自然環境情報の複数の条件から立地環境の指標化作成を試みる。図-1に属性データ重ね合わせイメージ図を示す。作成された指標は、橋梁点検台帳に記載された部材ごとの点検データと比較し考察する。

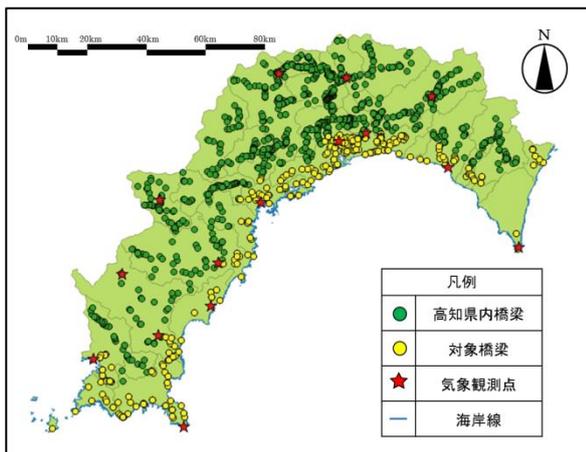
図-3 高知県橋梁位置図

高知県橋梁台帳データに記載されている位置情報と高知県の気象観測点を GIS 上にプロットした。図-3 に高知県内全橋梁と気象観測点の位置図を示す。

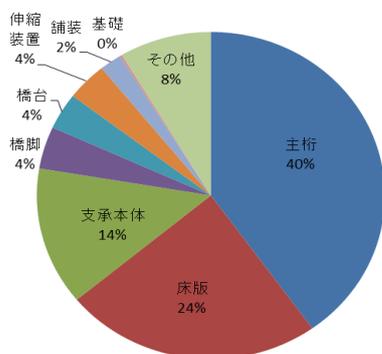
図-4 対象橋梁の部材割合

橋梁点検台帳より、対象橋梁の各部材の数量集計を行った。橋梁数が多いため Python(プログラミング言語)でスクリプト化し、数量集計を自動化した。部材別の集計結果を図-4 に示す。

部材数は、主桁、床版、支承本体の順に多く、塩害影響を受ける面積の大きな部材が全体の 7 割を占めていた。

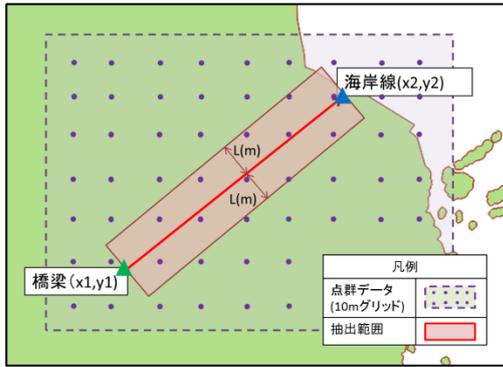
図-6 抽出範囲イメージ

飛来塩分は橋梁と海岸間の地形状態に左右される。山間部と平野部で比較した場合、山などの遮蔽物の有無によって飛来塩分量は大きく異なる。そこで、数値標高モデル (DEM) を使用し、橋梁と遮蔽物の標高差を求める。DEM は 10m 間隔の点群データである。図-6 で示すように、橋梁から海岸線までの直線から 10m 未満に含まれる点群データを抽出する。具体的には、橋梁を始点に設定し、海岸を終点とした u ベクトルと DEM の点群データまでの v ベクトルの外積によって点と線の最短距離 L(m) を算出した。

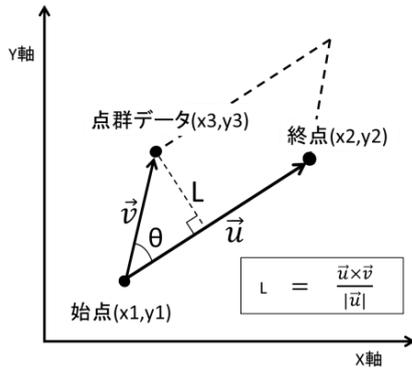
図-7 L(m)の算出概念図

図-7 に L(m) の算出概念図を示す。

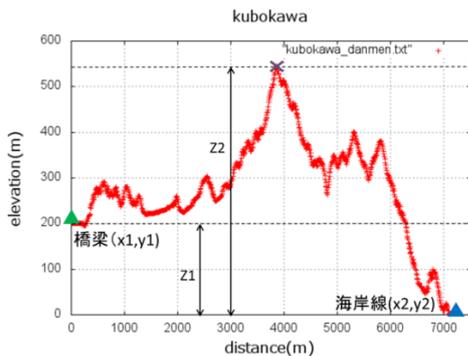
図-8 断面図例 (橋梁～海岸)

Python を用いて、抽出された点群データの最高標高値の算出を行う。例として、抽出された点群データを X 軸:距離(m), Y 軸:標高(m)とし、散布図で表したものを図-8 に示す。

海岸線の間にある遮蔽物の標高と橋梁の高さから標高差を算出し指標化する。橋梁の標高  $z_1$  と遮蔽物の標高  $z_2$  の差を標高差とする。この標高差を 0 から 9 の値となるように規格化した。式(b)に標高差の指標化式を示す。

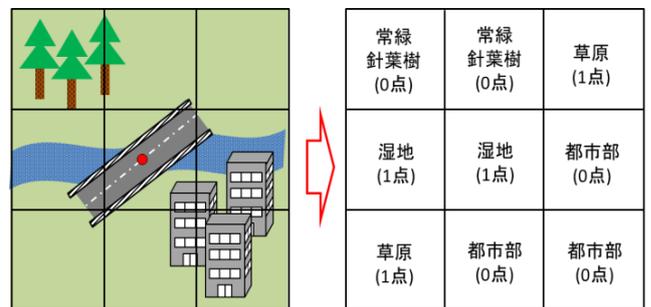
図-10 土地被覆の評価

橋梁周辺の土地被覆を評価する。環境省作成の植生調査データには土地被覆が 12 種類に分類されており、ポリゴンデータで保存されている。そこで QGIS を用いてポリゴンデータをラスターデータに変換した。1 ピクセルのメッシュサイズは  $10m \times 10m$  に設定した。12 種類の分類項目は樹木・都市部といった遮蔽物が有る場合は 0 点、灌木・草原のように遮蔽物の無い場合は 1 点と分類した。架橋点を中心とした周囲 9 ピクセルの評価の合計値を土地被覆の指標とした。表-9 土地被覆評価分類表、図-10 に土地被覆の評価を示す。図-10 のような土地被覆の場合 9 ピクセルの合計値が 4 点となる為、土地被覆の指標化としては評価 4 となる。

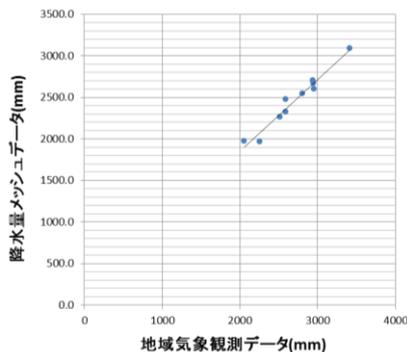
図-11 年間降水量相関図

橋梁に悪影響をもたらす塩分は、風によって運ばれ雨によって洗い流される。そこで、局所的でなく広域の風向頻度、年間平均風速、降水量のデータが必要となる。地域気象観測データは、観測点のデータなので橋梁の位置でのデータとなっていない。そこで、気象庁作成の降水量メッシュデータが利用できるか検討した。それぞれのデータを図-11 の散布図に示したところ、降水量は高い相関が見られたので指標化可能と判断した。
