# 海岸構造物近傍の洗掘現象

高知工科大学システム工学群建築・都市デザイン 海岸工学研究室  
1210077 杉浦 裕介  
指導教員：佐藤 慎司

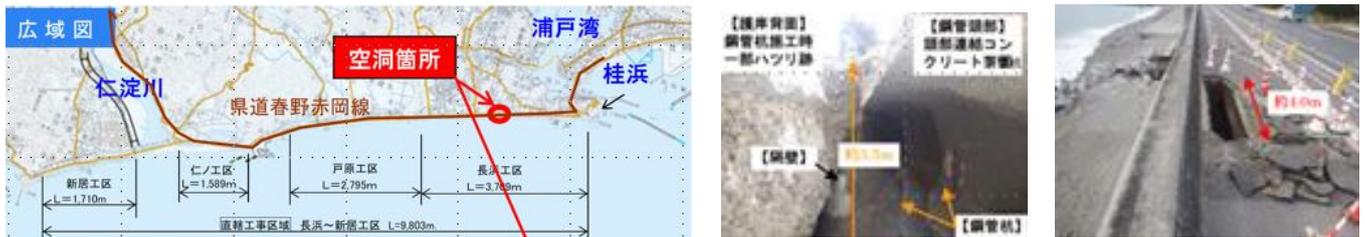
図1 空洞箇所（\*1）

近年、全国各地で海岸保全のための海岸工事が行われている。その一方で、地球温暖化や異常気象による海岸線の侵食対策も行われている。その侵食されることによって引き起こされることがある現象の一つである洗掘に焦点をあてた。高知県では、実際に2018年12月20日に県道春野赤岡線の長浜工区（図1参照）で洗掘が要因となって引き起こされた可能性がある空洞箇所が発見された（図2、図3参照）。

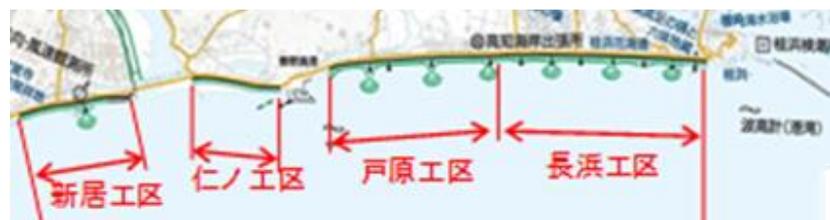
図5 研究対象区間（\*1）

ても堤防前面を線的に分析（図4）したものである。線的に分析を行うことで、堤防前面の地形のみは分析することができるが、周囲の地形からの傾向の分析をすることができない。そこで、本研究では研究対象区間を高知海岸の長浜工区～新居工区（L=9,803m 図5）間と設定し、地形データを面的に捉え、洗掘の危険性がある箇所を特定し傾向を分析、また周辺の地形の状況からも侵食・堆積の傾向を分析する。

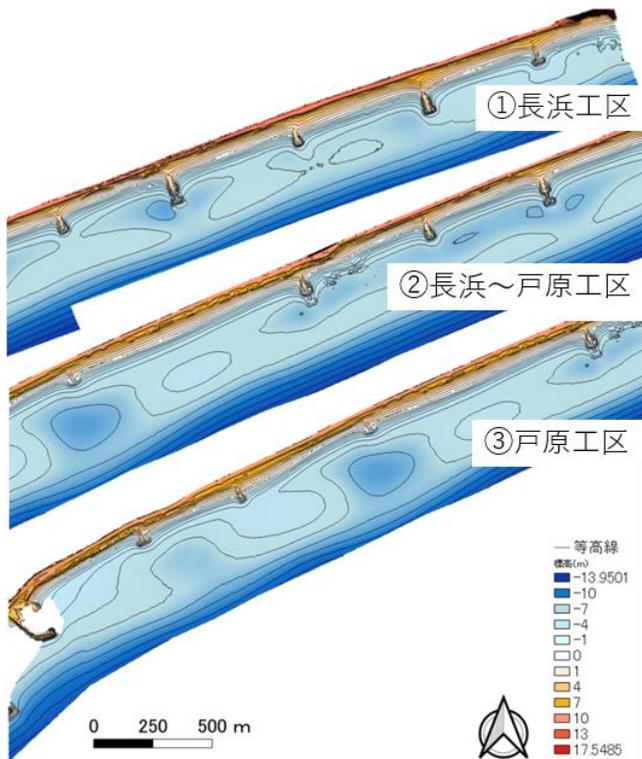
図6 平均地形

2章の高知海岸の侵食・堆積の状況より、長浜・戸原区に洗掘の危険性がある箇所が存在する可能性が多いため、測量データとは異なるデータの1mメッシュデータ（NMB測量データ）を用いて長浜・戸原工区の地形分析をおこなった。地形データの分析の手順としては、2006～2019年までである1mメッシュデータ  $Z(x,y)$  から平均地形  $\bar{Z}(x,y)$  を求める（図6参照）。次に、1mメッシュデータから年度ごとに平均地形を引く  $\{Z(x,y) - \bar{Z}(x,y)\}$ 。年度ごとに得た平均地形からの差のデータを一枚の地図に平均地形から大きく下回る部分のみ表示し、洗掘の危険性がある箇所として定義した（図7参照）。

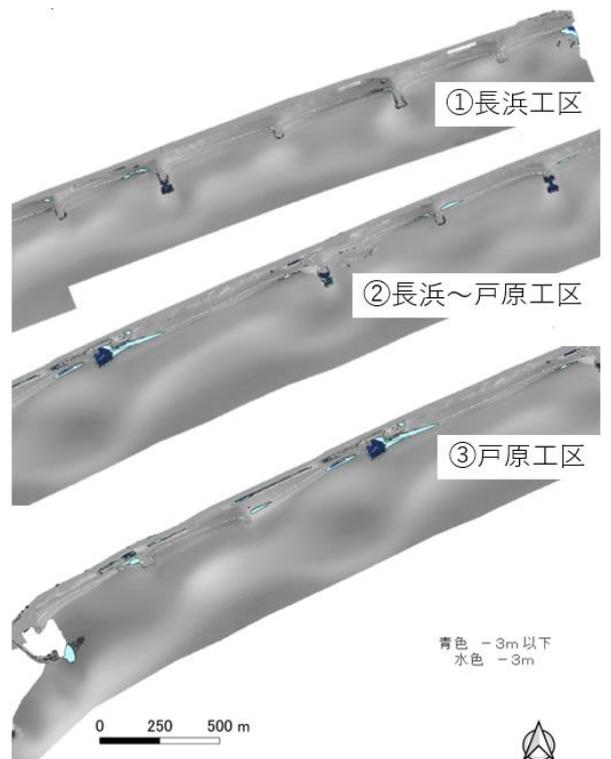
図7 洗掘の危険性がある箇所

図7がデータから得られた洗掘の危険性がある箇所である。長浜・戸原工区では1996年から突堤の延伸工事が行われており、この研究の測量データが計測された2006年～2019年の間も突堤の延伸工事が行われていた。突堤の箇所に洗掘の危険性がある色がついているのはそのためである。また、突堤の作用についてもここで触れておくと、突堤にはシーソー現象という作用が存在する。高波浪時の波向きによって突堤脇の汀線がシーソーの様に変化する現象である。以上のことを念頭に置いて議論を行って

いくとする。図7は、洗掘の危険性がある箇所であったが、この図をみると洗掘の危険性がある箇所は、年間を通して、突堤付近が多い傾向があり、特に突堤の西側が多いことがわかる。次に、2019年（1mメッシュデータの最新年度）をみても、やはり突堤の西側が多かった（図8）。

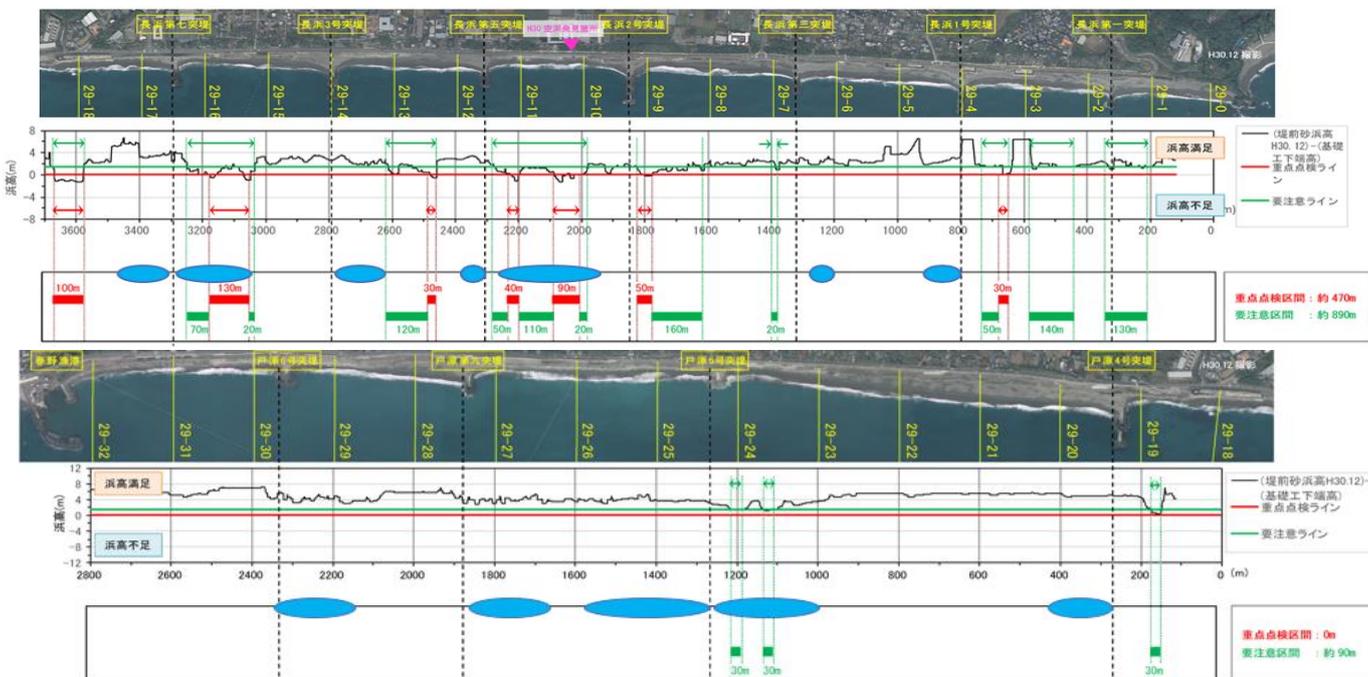
次に、得られた洗掘の危険性がある箇所と国土交通省高知河川国道事務所が要注意区間として設定している場所との比較をする。図9が比較した図である。青丸印が本研究の洗掘の危険性がある箇所である。先にも記述した通り、国土交通省高知河川国道事務所は堤防前面の線的分析をおこなっているのに対し、本研究では

図9 国土交通省高知河川国道事務所の要注意区間との比較（上段 長浜工区 下段 戸原工区 \*1）

周囲の地形も含んだ面的分析をおこなった。長浜工区では、洗掘の危険性がある箇所の違いはあるものの実際に空洞が起きた箇所は一致していることがわかる。また、1mメッシュデータの最新年度が国土交通省高知河川国道事務所は2018年に対し、本研究は2019年である。長浜工区では、国土交通省高知河川国道事務所のほうが、洗掘の危険性がある箇所が多かった。次に、戸原工区は、本研究の方が洗掘の危険性がある箇所が多いことがわかる。また、国土交通省高知河川国道事務所が要注意区間として設定している区間も含んでいることがわかる。

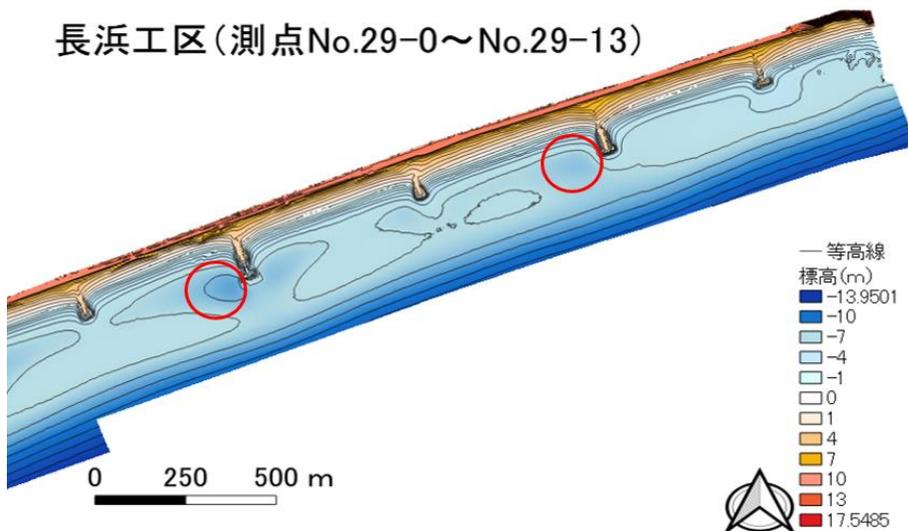
図10 長浜工区の平均地形

次に、洗掘の危険性がある箇所が発生した要因について検討する。図10に示す長浜工区の平均地形の一部を拡大した図をみると、平均的に突堤の西側が東側よりも侵食されていることが図の赤丸印箇所より色が濃くなっており判別できる。また、等高線に関しても突堤の西側の方の本数が多く傾斜が急になっており、東側より侵食されていることがわかる。

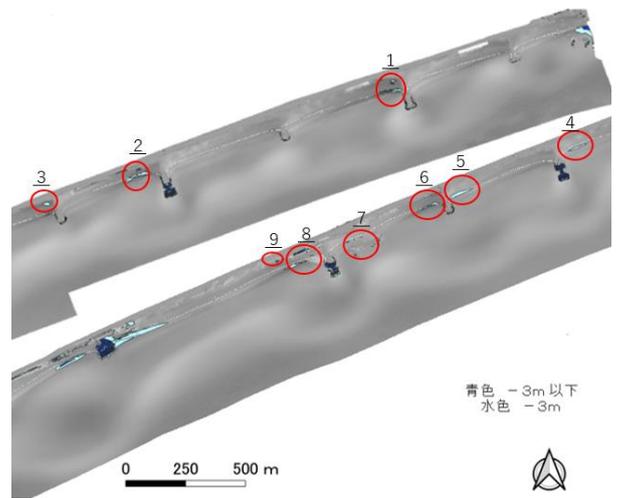
図 11 洗掘の危険性がある箇所

そして、最後に洗掘の危険性がある箇所（図 11）の土砂量に関する分析をおこなった。洗掘の危険性がある箇所には番号をふり（図 11）、その番号に対する箇所の土砂量の変化量を求めた。2019 年に最も減少している箇所としては、洗掘の危険性がある箇所 1,2,3 が該当し、2 の箇所については実際に空洞が起きている。

また、突堤の東側と西側に注目し、東側が洗掘の危険性がある箇所 4,5,7、西側が洗掘の危険性がある箇所 1,2,3,8,9 に分類すると、東側は近年堆積傾向、西側が侵食傾向となった。東側箇所の 4,5 と西側箇所 1,2 を例として図 12,13 に示す。特に東側は、突堤の作用であるシーソー現象により侵食と堆積が繰り返されており、西側は侵食と堆積が繰り返されているものの特に減少量が多いことがわかる。
