地質構造帯の違いによる斜面崩壊特性の比較

～高知県内における三波川帯と秩父帯の特徴の統計解析による比較～

1210514 樋口 晶子

高知工科大学 経済・マネジメント学群

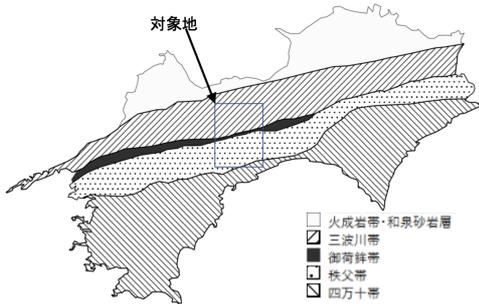
図2 四国の地質構造帯

三波川帯は西南日本外帯の中央構造線で領家帯と接し、東西方向に帯状分布を示す構造帯である。分布は、関東山地から九州佐賀ノ関半島まで1000kmに渡って帯状に分布し、四国で最大幅(約30km)で分布する。主に低温高压型変成岩から構成され、三波川結晶片岩と呼ばれる。強い偏圧条件下に置かれたため、組成鉱物は一定方向に配列し強い方向性をもっており、片理面が発達しているため構成物質の雲母・石墨・滑石は一定方向に配列し、片理の方向に薄く剥がれやすい。片理のほかに、これと共役的な割れ目が存在することも特徴である。南縁部には御荷鉾緑色片岩類が断続的に分布しており、三波川結晶片岩と同様な変成作用により形成され、原岩は塩基性の溶岩や深成岩であり大半が濃い緑色をしている。形成場からある程度の空間的連続性を保持したまま上昇・露出した。

秩父帯は東西性の断層によって北帯・中帯・南帯に分かれている。北帯は弱い変成作用を受けた三畳紀～ジュラ紀の地層からなり、砂岩・泥岩・珪質泥岩・チャート・砥石型粘土岩・石灰岩・玄武岩などを含む。中帯は様々な時代の地層や岩石が蛇紋岩によって取り込まれながら点的に分布し、シルル紀の石灰岩、三畳紀の浅海の地層なども含まれる。南帯はジュラ紀～白亜紀の地層からなり、北帯のように変成作用を受けていない。北側から、大平山ユニット、斗賀野ユニット・三宝山ユニットとそれぞれ断層を挟んで区分され、構造的低位に向かって次第に若くなる付加コンプレックスの特徴を備えている。

産業技術総合研究所地質調査総合センターが発行する地質図幅「日比原」「伊野」をもとに、大北川と朝谷川・吉原川・梅ノ木川の3流域が含まれる範囲を対象地とした(図2)。対象地全体の斜面方位の分布は表2の通りである。

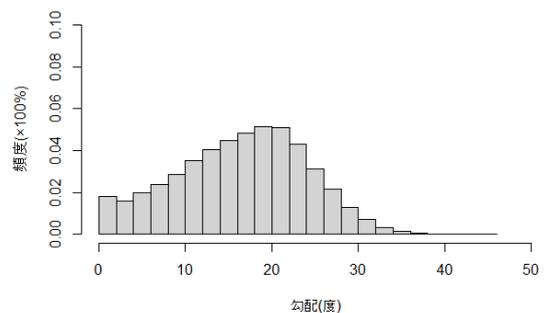
図3 斜面勾配の頻度分布

対象地全体の斜面勾配の頻度分布は図3のようになっている。

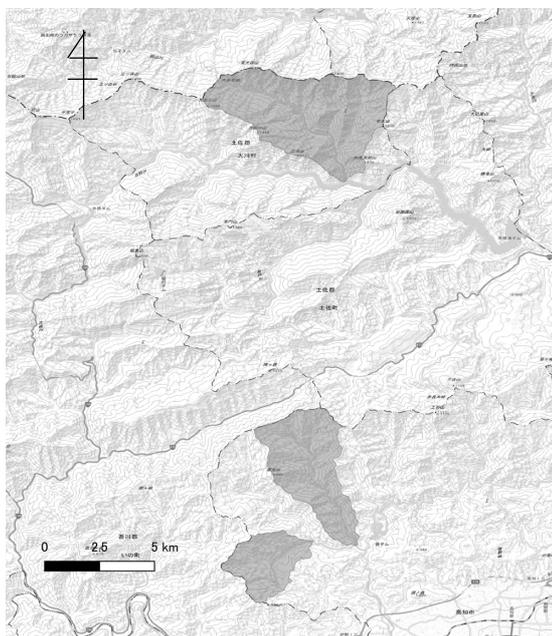
図4 3流域の分布(北から大北川・朝谷川、吉原川、梅ノ木川)

その中で本研究では大北川と朝谷川・吉原川・梅ノ木川の3流域(図4)をサンプルに取って分析を行なった。

3流域全域において、三波川帯と秩父帯の分布、斜面方位、斜面勾配の割合が上記の対象地と近く、またそれぞれの流域における斜面崩壊が互いに影響し得ない独立の流域として選定した。

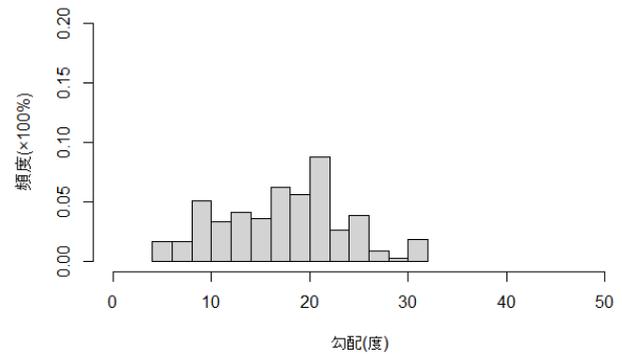
図 5 三波川帯における警戒区域の斜面勾配の分布

三波川帯において警戒区域は東向き斜面での分布が多い。警戒区域における斜面方位は北向き斜面が 18.4%、東向き斜面が 26.6%、南向き斜面が 45.1%、西向き斜面が 9.9%である。斜面勾配の分布は図 5 のようになっている。森林帯は 94.4%、実際の崩壊地は分布していない。

斜面勾配が 11~14 度の範囲の分布が多く、斜面崩壊が発生しやすいと言われる 30 度以上の範囲の分布はかなり少ない。

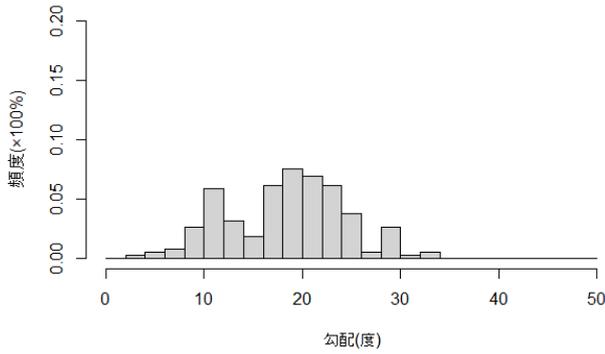
図6 三波川帯における崩壊地の斜面勾配の分布

崩壊地における斜面方位は北向き斜面が 6.6%、東向き斜面が 17%、南向き斜面が 70%、西向き斜面が 6.6%である。斜面勾配の分布は図 6 の通りである。森林帯は 98.4%分布する。

斜面勾配が19～22度の範囲の分布が多い。また崩壊地においても斜面崩壊が発生しやすいと言われる30度以上の範囲の分布はかなり少ない。

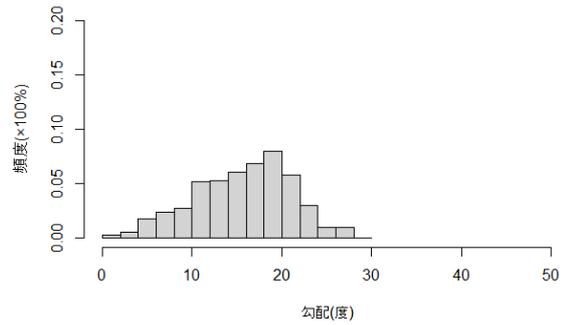
図7 秩父帯における警戒区域の斜面勾配の分布

警戒区域における斜面方位は北向き斜面が15.9%、東向き斜面が21.5%、南向き斜面が46.4%、西向き斜面が16.2%である。斜面勾配の分布は図7のようになっている。森林帯は89.3%、実際の崩壊地は0.37%分布する。

警戒区域の斜面勾配は10～20度がほとんどを占め、斜面勾配の増加による警戒区域の指定範囲の増加とは関係がないことが考えられる。

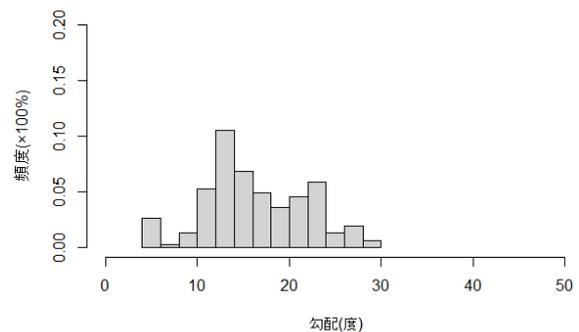
図8 秩父帯における崩壊地の斜面勾配の分布

崩壊地における斜面方位は北向き斜面が33.6%、東向き斜面が19.5%、南向き斜面が45.6%、西向き斜面が1.3%である。斜面勾配の分布は図8のようになっている。森林帯は98%、警戒区域は4%分布する。

斜面勾配が13～16度の範囲の分布が多く、斜面崩壊が発生しやすいと言われる30度以上の範囲においては分布がない。

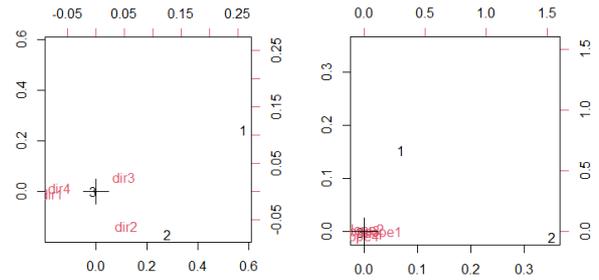
図9 三波川帯の崩壊地・警戒区域の有無と斜面方位・斜面勾配の対応分析の結果

三波川帯の崩壊地・警戒区域と斜面方位・斜面勾配の対応分析結果は図9の通りである。

- 崩壊地・警戒区域と斜面方位(左)
 1. 崩壊地 2. 警戒区域 3. どちらでもない
 dir1. 北向き dir2. 東向き dir3. 南向き dir4. 西向き
 崩壊地・警戒区域と斜面勾配(右)
 1. 崩壊地 2. 警戒区域 3. どちらでもない
 slope1. 0～10度 slope2. 10～20度
 slope3. 20～30度 slope4. 30～40度

と、斜面方位・斜面勾配のクロス表を作成して対応分析を行い、結果をバイプロットから読み取った。

えるために行った。データの固有値を求め、各軸の寄与度について考察を行うことでデータの影響を把握し、地質構造帯の比較を行うため、行名と列名を同じ画面に配置したバイプロットを用いる。行数に当たる数字と列名の距離や原点からの距離・方向によって個体の特徴を読み取る。

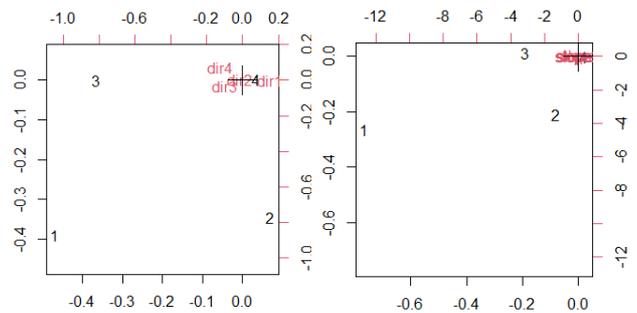
図10 秩父帯の崩壊地・警戒区域の有無と斜面方位・斜面勾配の対応分析の結果

秩父帯の崩壊地・警戒区域と斜面方位・斜面勾配の対応分析結果は図10の通りである。

- 崩壊地・警戒区域と斜面方位(左)
 1. 崩壊地 2. 警戒区域 3. 崩壊地 4. 警戒区域 4. どちらでもない
 dir1. 北向き dir2. 東向き dir3. 南向き dir4. 西向き
 崩壊地・警戒区域と斜面勾配(右)
 1. 崩壊地 2. 警戒区域 3. 警戒区域 4. どちらでもない
 slope1. 0～10度 slope2. 10～20度
 slope3. 20～30度 slope4. 30～40度
