湯路を歩き、お湯見小屋を巡る ～温泉資源を利用した周遊型観光施設の提案～

1181003 松林幸佑

高知工科大学 システム工学群 建築・都市デザイン専攻

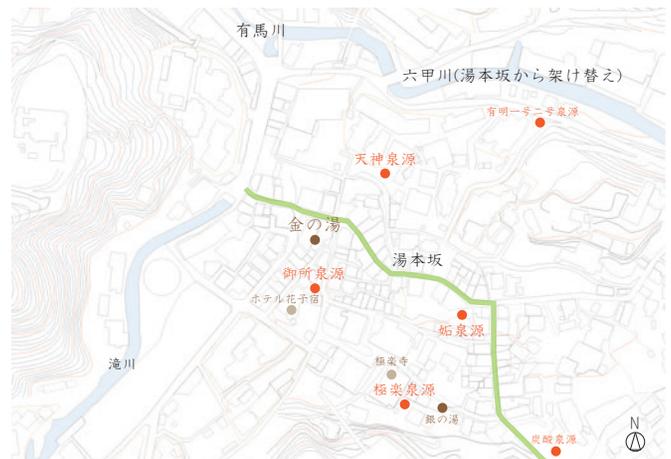
図-1 六甲川の変化

有馬温泉に初めて豊臣秀吉が訪れたのは、記録上では1583年8月で、その後約10回有馬温泉を訪れている。1586年には泉源の改修、浴場の改築と大規模な改修などを行う。また、街の中心部である現在の湯本坂付近を流れていた六甲川を埋めて現在の位置に架け替え、街に新しい道(図-2)を建設した。このことで、街には新しい人の流れが生まれた。六甲川の跡地は現在湯本坂という通りになっており、土産物屋などが建ち並ぶ観光客でにぎわいの空間となっている。

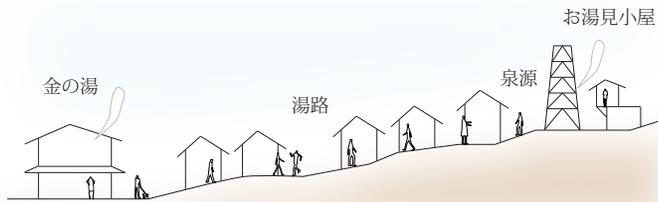
図-3 湯路とお湯見小屋の関係

有馬温泉では、泉源が配管で他の泉源やホテルとつながっており、その配管が街のウラ側である路地を通っている。泉源とホテルが配管というネットワークで結ばれ繋がっているように感じた。そこで、泉源と路地

の関係性を活用し、金の湯を拠点に泉源に小さな小屋（お湯見小屋）をつくり、それらをつなぐ道（湯路）として路地の整備を計画する（図-3）。

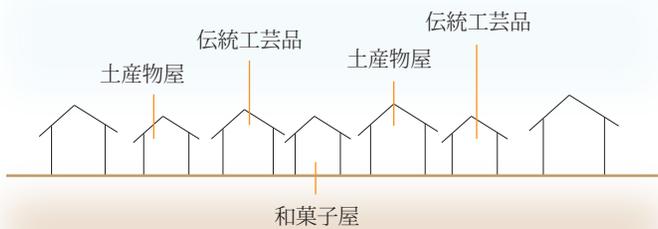
図-4 路地沿いの空き地活用のダイアグラム

街のオモテ側には温泉を利用したお店が少ない。

路地沿いの空き地に温泉を利用した工艺品やお店を計画。

泉源と泉源をつなぐ道として整備されていない路地を「湯路」（とうじ）として整備する。湯路は、路地を通る温泉の配管に沿って設定する（写真-12）。また、路地沿いに存在する整備されていない空き地に、温泉を利用した工艺品（金泉染など）やお店を計画し、ウラ側だった路地空間をオモテ側へと変えていく。

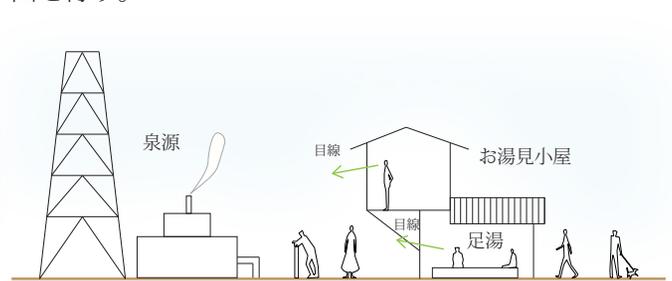
図-5 泉源とお湯見小屋の関係

泉源のそばに建つ小さな小屋をお湯見小屋（おゆみこや）を計画する。泉源からは湯けむりが立ち込めているが、温泉自体は見るができない。そのため、お湯見小屋内に足湯を設置し、泉源の湯けむりを見な

がら温泉を体感する。また有馬温泉の泉源は、それぞれ質感の異なる鉄塔が建っているため、それらの要素も建築に取り入れ、場所性を考慮しながら各泉源で計画を行う。

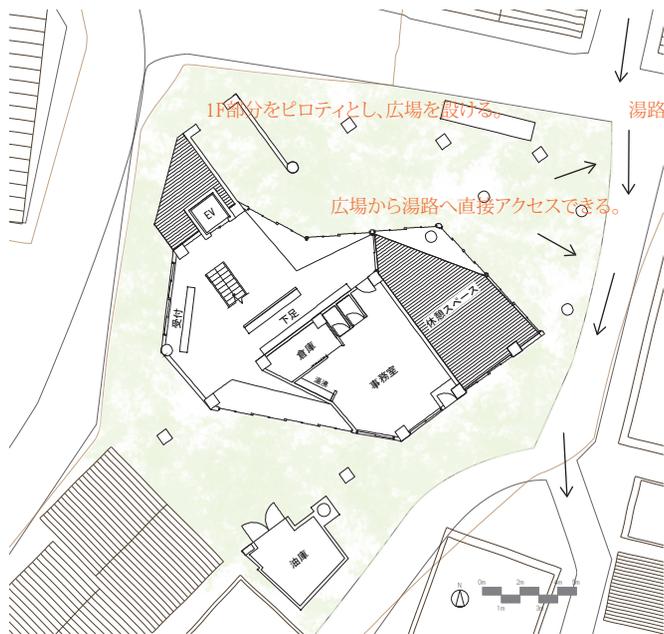
図-7 金の湯の1F平面図(1/400)

有馬温泉の中心にある金の湯を湯路のはじまりの場所として現在の姿を元に改修を行う。広場を合わせ持った元湯として設計を行っていく。温泉としては、3Fに新たに家族風呂を付け加え、また湯けむりが立ち上るように湯気抜きを街側に設ける。
